# Tilstandsrapport

Enebolig

Togstadvegen 840, 2164 SKOGBYGDA

Befaringsdato: 09.10.2025

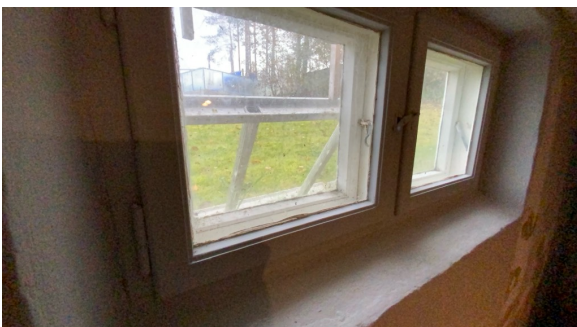
- Det er påvist avvik rundt innsettsdetaljer.
- Det er påvist vinduer med fukt/råteskader.

Dersom vedlikehold eller utskifting ikke gjennomføres, kan det føre til varmetap, økte energikostnader og risiko for videre fukt- og råteskader i omkringliggende konstruksjoner.

- Vinduer med råteskader må erstattes med nye.

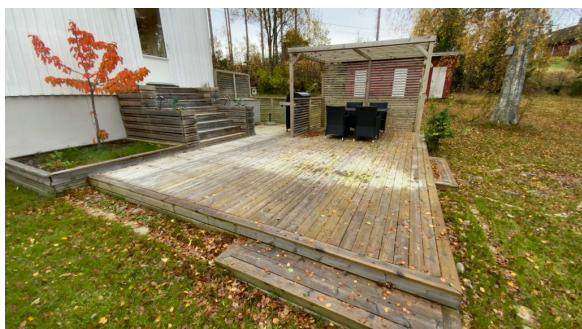
## TG 1 Balkonger, terrasser og rom under balkonger

Etablert terrasseplattning i tre. Det er ikke mulig å inspisere hva terrassen er etablert på, eller om det finnes fast fundamentering som betongsøyler eller lignende. Vurderingen er basert på visuell observasjon fra oversiden av terrassen.

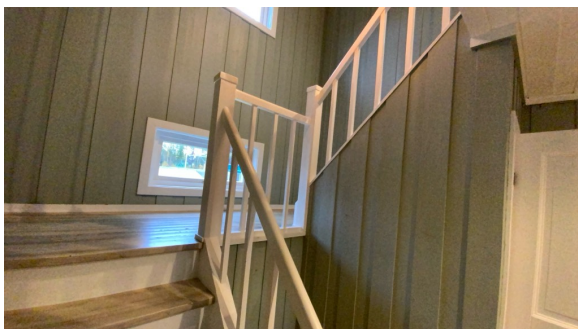
Åpningene i rekkverket bør reduseres slik at de tilfredsstiller dagens forskriftskrav, for å redusere risikoen for at barn kan falle gjennom eller sette seg fast. Store åpninger utgjør en sikkerhetsrisiko, spesielt for små barn.

- Håndløper bør monteres, men det var ikke krav på byggetidspunktet.
- Det er ikke krav om utbedring av åpninger opp til dagens krav.

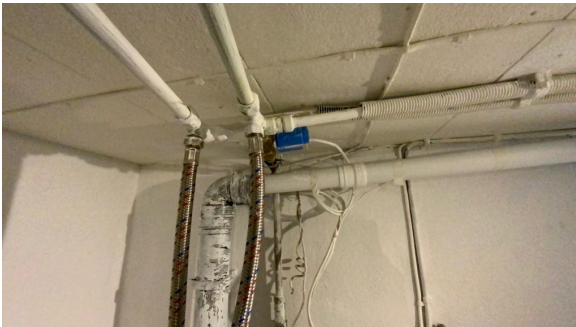
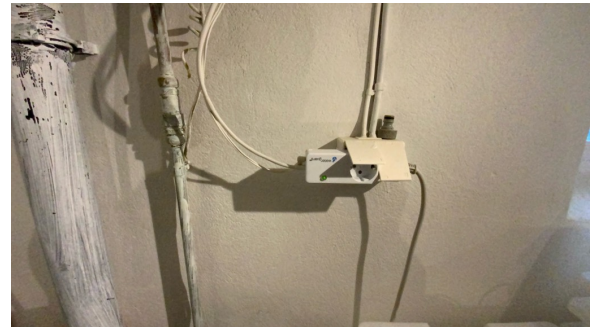
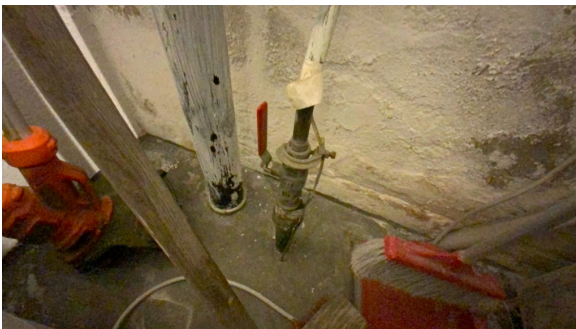
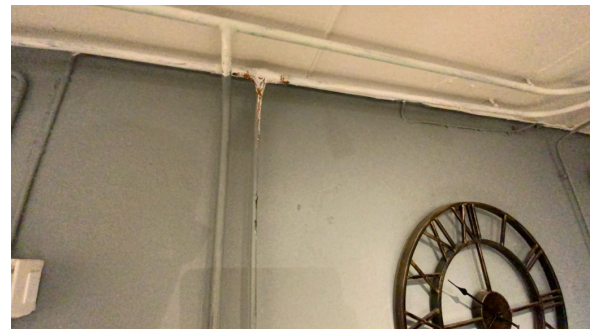
- Tidspunkt for utskiftning av vannledninger nærmer seg.
- I forbindelse med oppgradering av våtrom vil det være naturlig med utskiftning av rør.
- Det er ikke behov for utbedringstiltak siden anlegget fungerer i dag, men ut ifra alder kan skader plutselig oppstå på eldre anlegg.

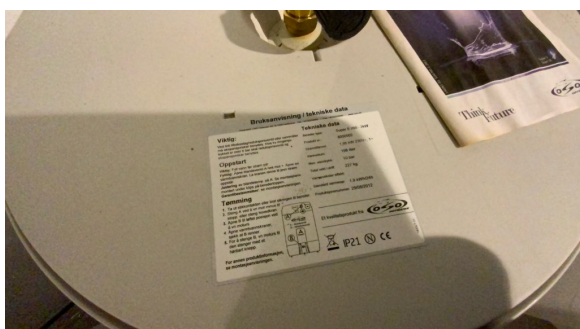
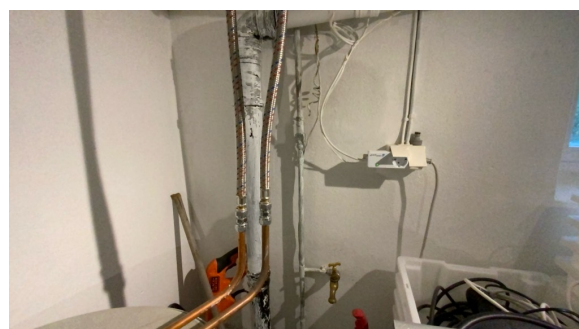
Gjeldende forskrift er etter dagens krav og Norsk standard 3600. Tanke på brannsikkerhet og varmegang i elektrisk kobling.

- Det bør etableres tilfredsstillende el-tilkobling etter gjeldende forskrift.

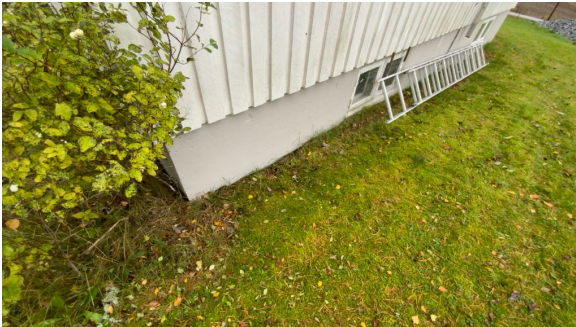
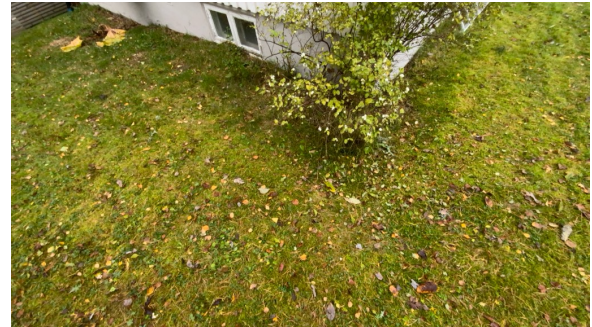
## TG 2 Utvendige vann- og avløpsledninger

Utvendige avløpsrør er av ukjent type. Utvendige vannledninger er av plast (PEL). Det er vannforsyning via private stikkledninger. Det er ikke kjent hva som er gjort av renovering av hovedavløp fra huset og ut til renseanlegg. Det er synlig plast hovedvannledning opp fra støpt dekke til hovedstoppekran, noe som kan indikere at denne er nyere.

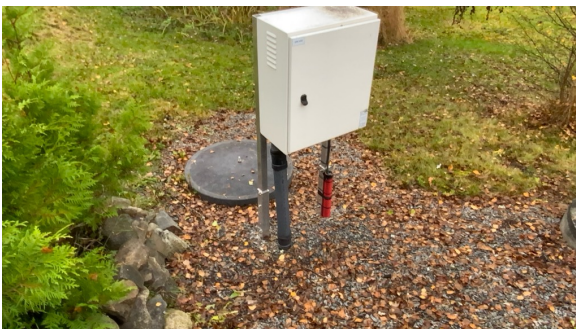
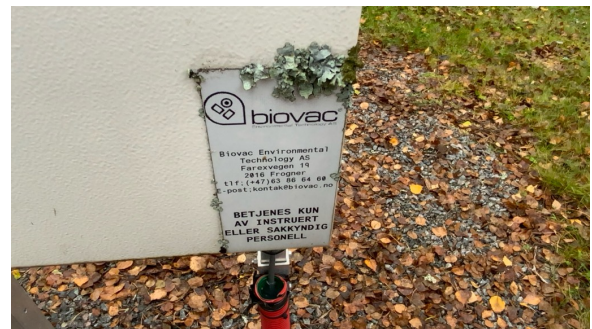
## TG 1 Septiktank

Det er etablert minirensanlegg fra Biovac og tank er av glassfiber. Etablert i 2019.
