Togstadvegen 840, 2164 SKOGBYGDA

**Oppgradert, familievennlig og koselig enebolig i landlige omgivelser. Dobbelgarasje, solrik markterrasse og stor hage.**

Befaringsdato: 09.10.2025

Rapportdato: 14.10.2025

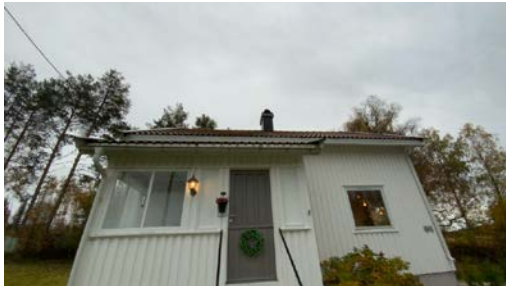
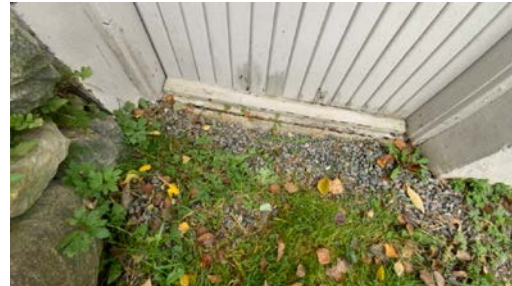
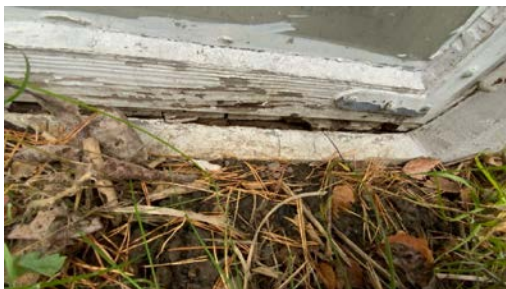
## TG 2 Veggkonstruksjon

Veggene har bindingsverkskonstruksjon fra byggeår. Fasade/kledning har stående bordkledning.

- Det er ingen eller liten lufting i nedre kant av kledning mot grunnmur.
- Det er påvist spredte råteskader i bordkledningen.

- Det bør foretas tiltak for å bedre lufting av kledningen.
- Råteskader i bordkledningen kan fortsette å utvikle seg både i tilleggende bordkledning og til bakenforliggende veggkonstruksjon, dersom en ikke foretar tiltak.

Skadet panel og vindskier må skiftes for at fasaden skal ha en tiltenkt klimabeskyttelse for yttervegger og unngå fukt og vindbelastning. Det er kun tatt stikkprøver og spesifikt forbehold om at det kan finnes mer skade bak og rundt området enn beskrevet i rapporten. Det gjøres oppmerksom på at lufttetthet og isolasjonsevnen ikke er opp mot dagens krav. Dårlig lufting av kledningen kan føre til lavere levetid og kondensskader på panel og underliggende lekting kan skades over tid.

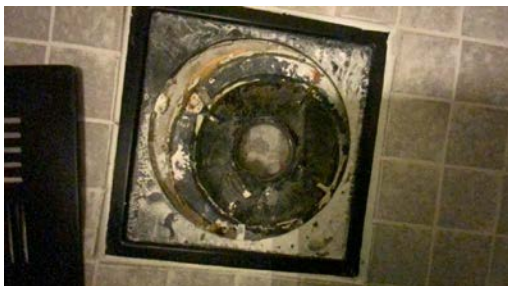
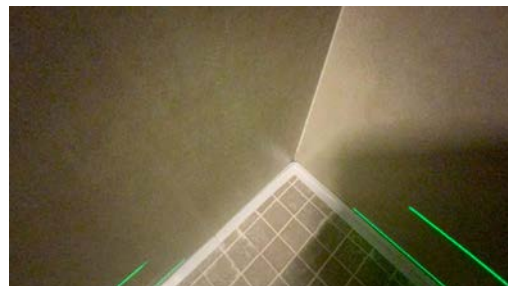
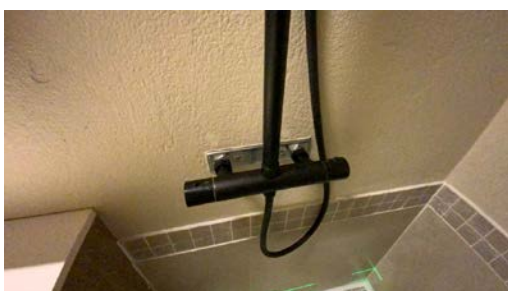
## KJELLER > BAD

### TG 1 Sanitærutstyr og innredning

Det ble registrert noe høye fuktverdier i yttervegg inne i dusjsone ved fuktsøk. Dette kan komme av at det også ble funnet høye fuktverdier ved søk på andre områder av grunnmur.

- Dersom tiltaket ikke utføres er det fare for videre skadeutvikling.

Det anbefales å følge opp med jevnlig kontroll av fuktverdier og vurdere ytterligere undersøkelser dersom fuktverdiene øker eller det oppstår tegn til skade. Konsekvensen av manglende mulighet for hulltaking er at tilstanden inne i veggkonstruksjonen bak våtsone ikke kan vurderes, noe som medfører usikkerhet om eventuelle fuktskader eller skjulte feil. Se øvrig rom under terreng for mer vurdering.

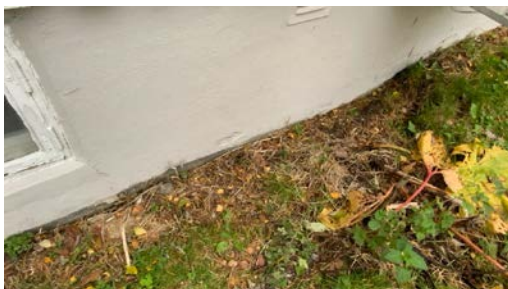
## 1 TG 1 Grunnmur og fundamenter

Bygningen har betonggrunnmur. Det er stripefundamenter av betong under grunnmur.

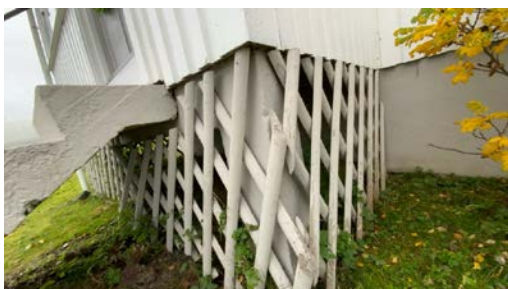
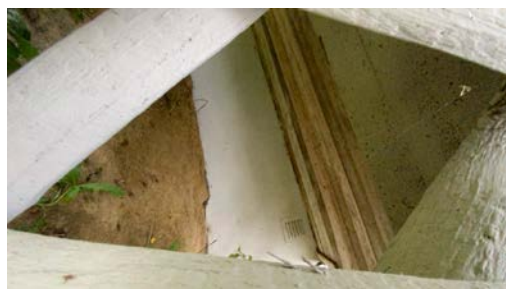
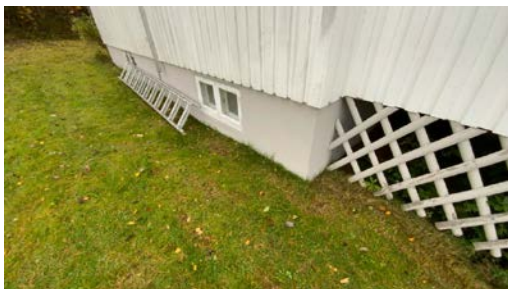
## 1 TG 2 Terrengforhold

Lett skrående tomt.
