Tilstandsrapport

Leilighet

Bronsekarveien 40B , 4320 SANDNES

Befaringsdato: 29.04.2026

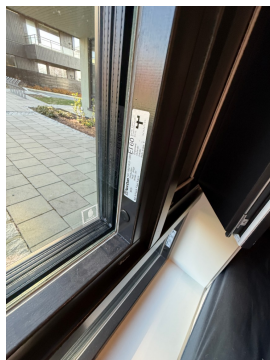
Normal tid før utskifting av trevindu er 20 - 60 år.

Normal tid før kontroll og justering av vinduer, hengslede er 2 - 8 år.

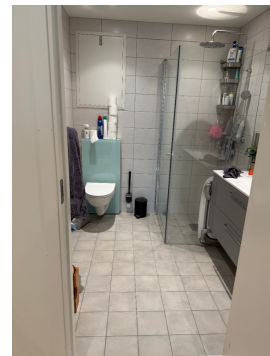
1. ETASJE > BAD/VASKEROM

TG 1 Overflater vegger og himling

- Det er påvist at flisfuger har riss/sprekker.

Mindre hakk/merke/kanting i flis på gulvet rundt sluk.
Mindre riss/sprekk i fuge mellom flis på gulvet nær sluk i dusj anbefales utbedret.
Riss/sprekk kan forverre seg med at den blir utsatt for fukt i dusj ved daglig bruk, kan føre til ytterlig nedbrytning av materialer.
Anbefales utbedret mulig garantisak.

- Dersom tiltaket ikke utføres er det fare for videre skadeutvikling.

Påpekte forhold med riss i fuge må vurderes oppgradert, fukt kan trenge inn i riss/sprekk før til nedbrytning/bom i flis.

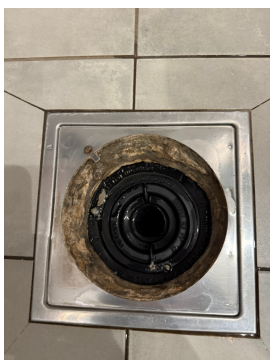
1. ETASJE > BAD/VASKEROM

TG 1 Sanitærutstyr og innredning

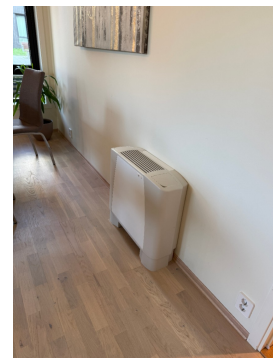
TG 1 Andre installasjoner
