# Tilstandsrapport

Fritidsbolig

Bakkevegen 6, 4544 FOSSDAL

Befaringsdato: 06.09.2025

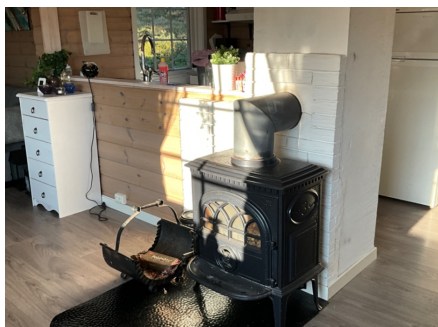
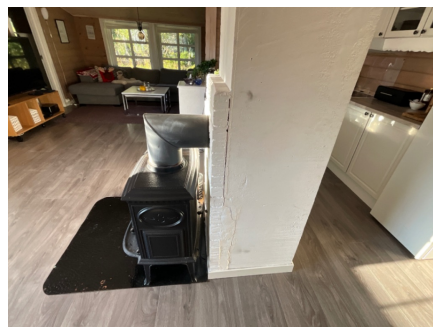
Mer enn halvparten av forventet brukstid er oppbrukt på pipeløp, tiltak kan påregnes.

- Tidspunkt for piperehabilitering nærmer seg.
- Det må foretas lokal utbedring.

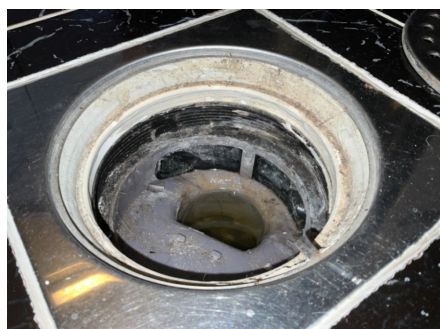
- Det er viktig å merke seg at levetiden til en membran varierer basert på kvalitet, installasjon og bruk. Eldre membraner kan bli sprø og sprekke opp, noe som fører til at de mister sin vanntettende funksjon. Dette kan resultere i vannlekkasjer gjennom vegger og gulv og fuktskader.

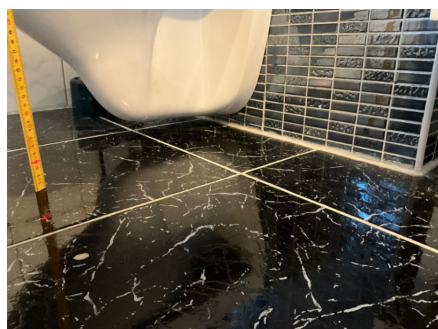
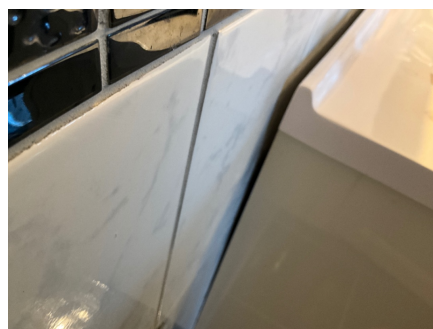
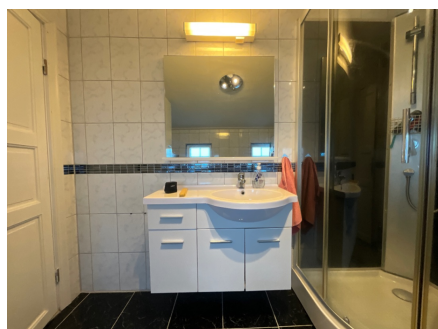
- Uten dreneringsløsning/lekkasjesikring kan lekkasjer pågå over lang tid uten å bli oppdaget. Dette kan føre til omfattende fuktskader i omkringliggende byggematerialer.

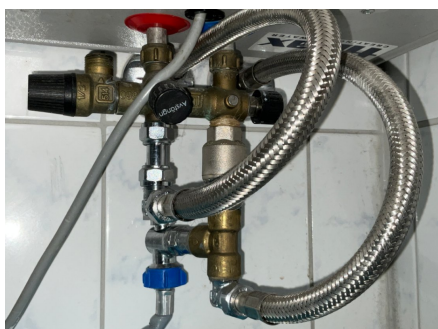
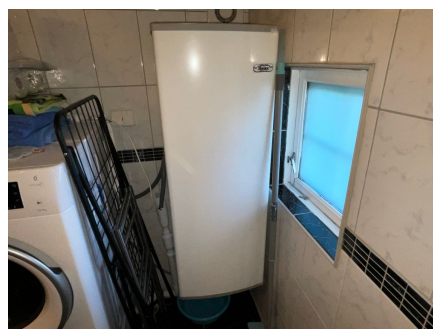
Eldre tanker med stor fare for lekkasjer, utskifting før lekkasje anbefales. Fare for skader i bygget.

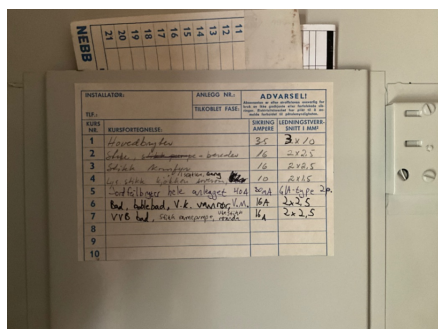
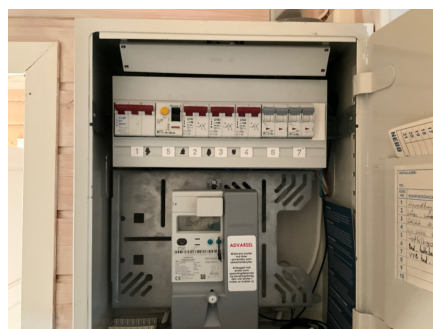
EL-anlegg har lang levetid om ikke det belastes mer enn beregnet. Deler av anlegget er fra byggeår. På bakgrunn av manglende samsvarserklæringer på deler av anlegget anbefales det en utvidet el kontroll på hele anlegget.

Kostnader etter en kontroll må påregnes.
