# Tilstandsrapport

Enebolig

Grevlingvegen 25, 2030 NANNESTAD

Befaringsdato: 07.11.2025

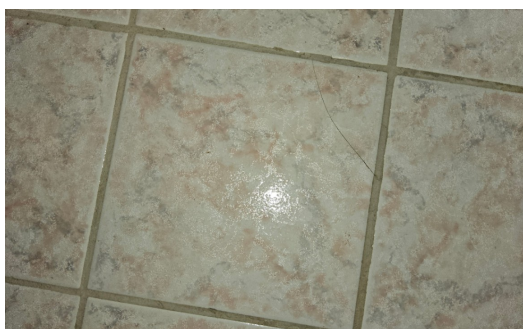
## KJELLER > BAD

- Det bør etableres avrenning inn til sluk for hele våtrommet.

Skadde fliser og bom/riss må utbedres.

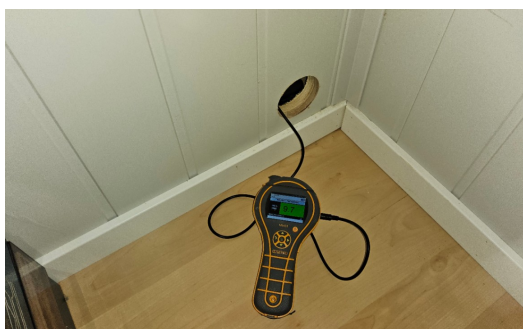
## KJELLER > VASKEROM

### TG 0 Tilliggende konstruksjoner våtrom

Hulltaking er foretatt uten å påvise unormale forhold. Hulltaking er foretatt ved/i gang. Fuktkvotemåling (vekt%) i konstruksjonen ble målt til 0-6.
