Vestsidevegen 712, 2436 VÅLER I SOLØR

**RUDSKRETS**

# Tilstandsrapport

Befaringsdato: 15.08.2025

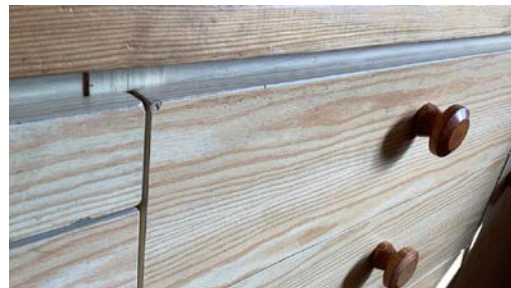
Eksempel på slitasje.
