# Tilstandsrapport

Enebolig

Kongevegen 82 , 2211 KONGSVINGER

Befaringsdato: 19.04.2026

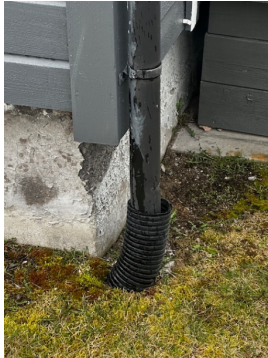
## ⚠ TG 1 Veggkonstruksjon

Huset er malt i 2021. Det er ikke målt unormal fukt i panel.

Utvendig vegger er kun sjekket fra bakkenivå, og vurderingen begrenset av dette. Det er ikke sikkerhetsmessig forsvarlig å bevege seg på vegg m/stige. Selv om det ikke er avdekket skader under befarings, betyr ikke dette at det ikke foreligger skade som en besiktigelse av hele veggen kan avdekke. Vær oppmerksom på denne risikoen. En undersøkelse av hele vegg overflaten kan utføres av en fagperson under tilstrekkelig sikkerhetsforhold.

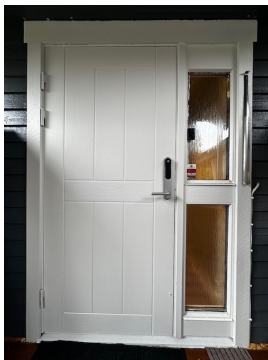
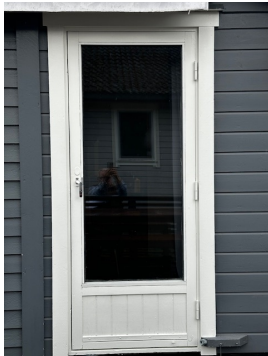
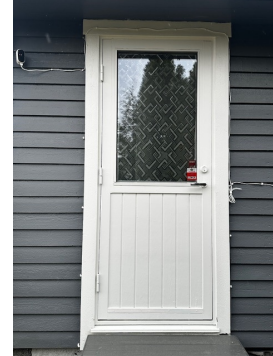
## ! TG 1 Balkonger, terrasser og rom under balkonger

Takoverbygget inngangsparti på 3 m<sup>2</sup> i trekonstruksjoner, fundamentert på betongpilarer. Saltak. Spaltegulv og vegger m/tett rekkverk og vinduer. Trapp til terreng.

Takoverbygget terrasse på terreng v/inngangsparti på 8 m<sup>2</sup>, i trekonstruksjoner. Pulttak. Spaltegulv. Levegg mot gårdsplassen. Rullgardin levegg mot øst.

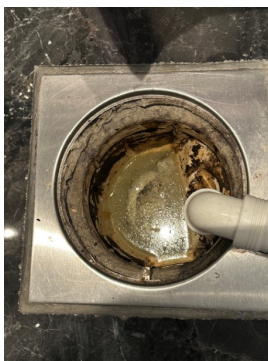
- Det er påvist avvik i fallforhold til sluk i forhold til krav i forskrift på byggetidspunktet.

- Til tross for avviket i fall/høydeforskjell til sluk, vil gulvet fortsatt kunne lede vann mot sluket, men med redusert effektivitet. Dette kan potensielt øke risikoen for vannansamling i enkelte områder av badet.

- Sluket må sjekkes og rengjøres jevnlig.
- Overvåk tilstanden jevnlig. For å få tilstandsgrad 0 eller 1 må slukløsningen skiftes ut og sannsynligvis må også membransjiktet skiftes/utbedres. Det er imidlertid vanskelig å si noe om tidspunktet for når dette er nødvendig.

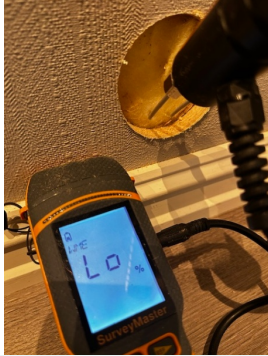
### ⚠ TG 1 Tilliggende konstruksjoner våtrom

Det er boret hull i vegg. Fuktmåling med pigger inne i vegg - mot bad. Det påvises ikke fukt over normalen.

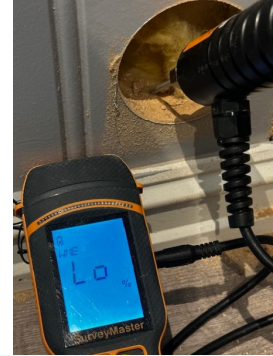
### ! TG 1 Tilliggende konstruksjoner våtrom

Det er boret hull i vegg. Fuktmåling med pigger inne i vegg - mot bad/vaskerom. Det påvises ikke fukt over normalen.

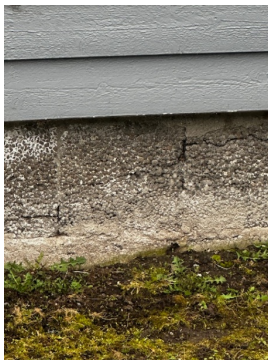
- Grunnmuren har sprekkdannelser.

- Lokal utbedring må utføres.
