Vesterdalsvegen 817, 4480 KVINESDAL

**Storekvina! Påkostet enebolig med
sentral og solrik beliggenhet.**

Befaringsdato: 07.05.2026

Rapportdato: 13.05.2026

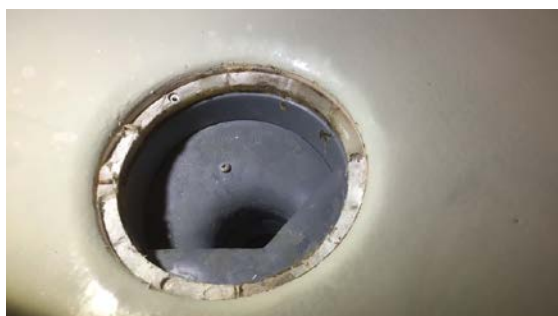
ETASJE > BAD

TO 1 Sanitærutstyr og innredning

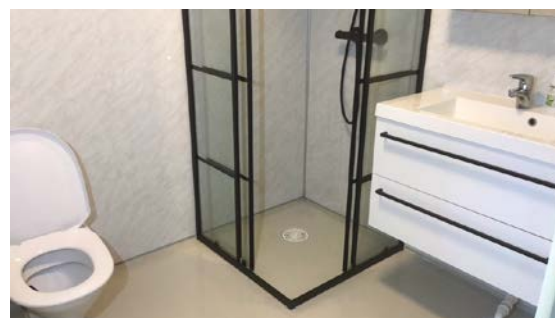
ETASJE > BAD

Det er montert baderomsinnredning med nedfelt vask, toalett og dusjhjørne.

Hulltaking utført i soverom bak toalett
Ikke påvist unormale fuktverdier på kontrollert område. 6,6 vektprosent
