Tilstandsrapport

📍 Nedre Skøyen vei 18 B, 0276 OSLO

gnr. 3, bnr. 48, snr. 19

Rapportdato: 21.03.2025

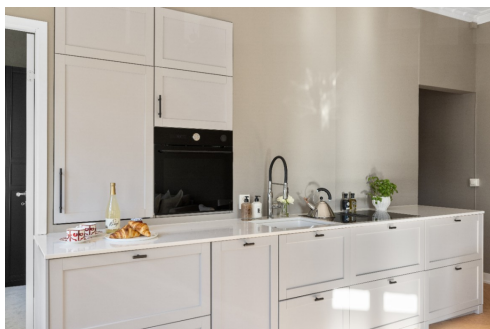
2. ETASJE > STUE/KJØKKEN

TG 1 Overflater og innredning

Kjøkkeninnredning type Ikea med malte profilerte/glatte fronter, benkeplater i kompositt, underlimt oppvaskkum og integrerte hvitevarer.
