# Tilstandsrapport

Leilighet

Tordenskjolds gate 10 D, 2821 GJØVIK

Oppdragsnr.: 22537-1041

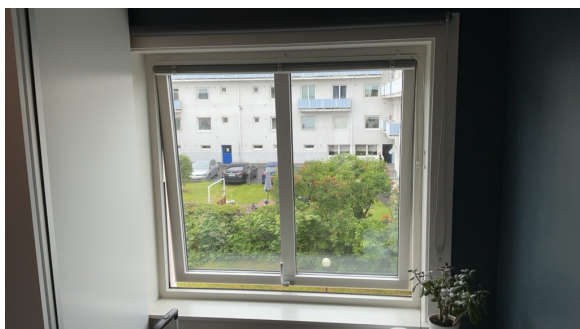
### TG 1 Vinduer

Trevinduer med 3-lags energiglass fra 2011. Ett fra 2020.

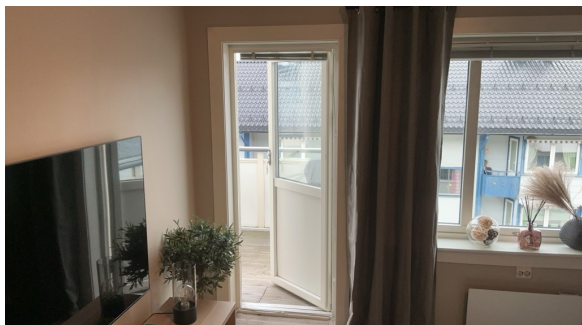
### TG 1 Dører

Ytterdør til felles gang med brann- og lydmotstand og kikkehull.  
Balkongdør i treverk med 3-lags energiglass fra 2011. Opplyst av eier.

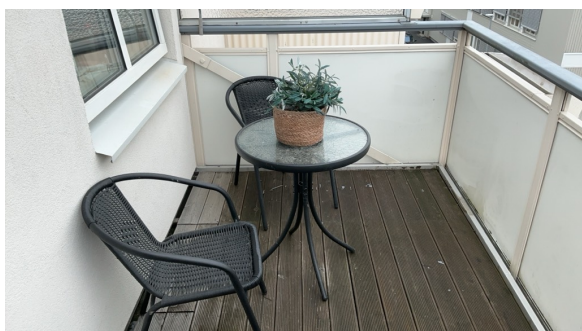
## TG 1 Balkonger, terrasser og rom under balkonger

Balkong med utgang fra stue. Gulv trevirke, rekkverk i stål og plast. Vindskjerming i glass. Markise.

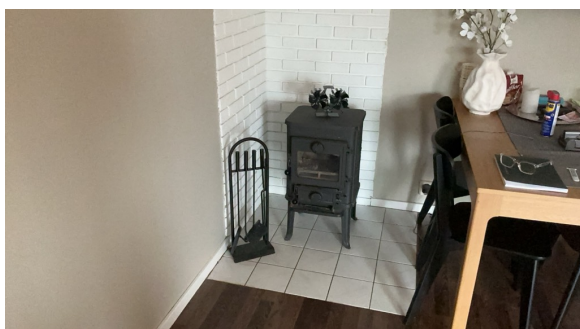
- Det er avvik:

Det anbefales ytterligere undersøkelser av brann/feiervesen.

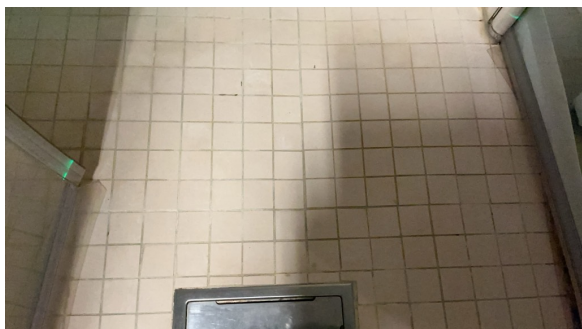
Fallforhold på gulvet er målt og funnet tilfredsstillende. Ved enkle fuktsøk ble det ikke registrert unormale verdier. Det dusjes direkte på gulv/vegg, noe som gir økt belastning på konstruksjonene.

Siden våtrommet fungerer i dag er det ikke behov for strakstiltak. Men ut fra alder kan plutselig skader oppstå, det anbefales å følge med og bruke rommet med forsiktighet.

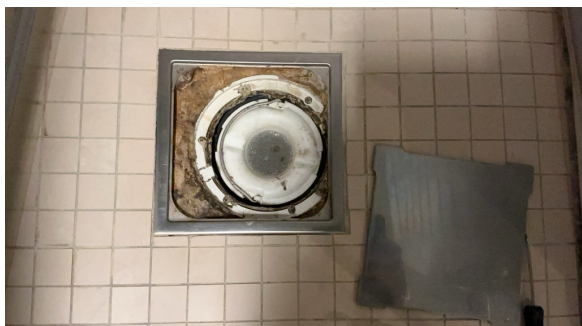
### 🕒 TG 1 Sluk, membran og tettesjikt

Plastsluk. Merk at kontroll av våtrom er visuell kontroll med overflatesøk med fuktindikator i våtsone, gjenstander er ikke flyttet på og det er utført måling av fall fra terskel til topp sluk. Der dokumentasjon på utførelse og oppbygging er forevist blir det kommentert.

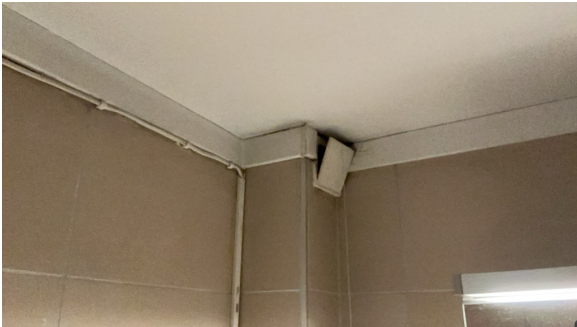
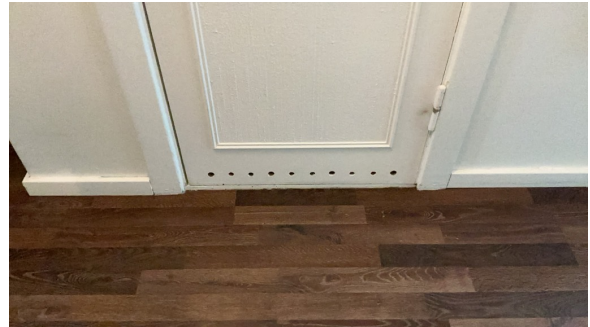
## TG 1 Ventilasjon

Tilluft i dør. Ventil på vegg.  
Mekanisk avtrekk anbefales etablert.

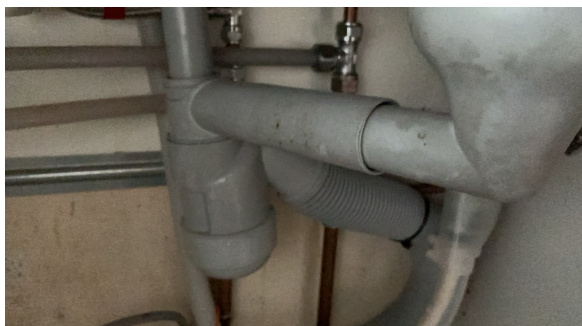
## TG 2 Avløpsrør

Vurdering er basert på alder. Tilstandsgrad 2 gis med bakgrunn i at mer enn halvparten av forventet brukstid for skjulte røranlegg er passert. Det er nå ingen symptomer på funksjonssvekkelse, men vær oppmerksom på at dette er en risikokonstruksjon.

- Overvåk tilstanden jevnlig. For å få tilstandsgrad 0 eller 1 må røranlegget skiftes ut, men tidspunktet for når dette er nødvendig er vanskelig å si noe om. Ved renovering, påse at røranlegget dokumenteres av fagperson.

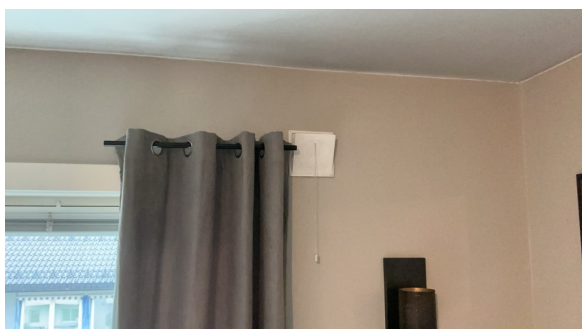
## TG 1 Ventilasjon

Ventilasjonen består av naturlig ventilasjon. Frisk tilluft blir tilført gjennom ventil i yttervegg, ventiler i vindu eller gjennom aktiv lufting med vinduer. Brukt luft trekkes ut uten bruk av vifter. Mekanisk ventilasjon på kjøkken.

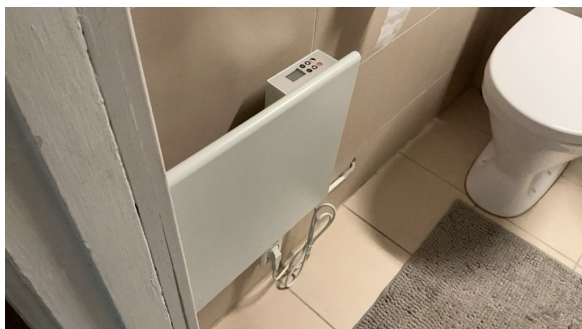
## TG 1 Varmesentral

Oppvarming består av strøm og vedfyring: Panelovner og peisovn.

Panelovner fra 2024 i stue og bad. Opplyst av eier.

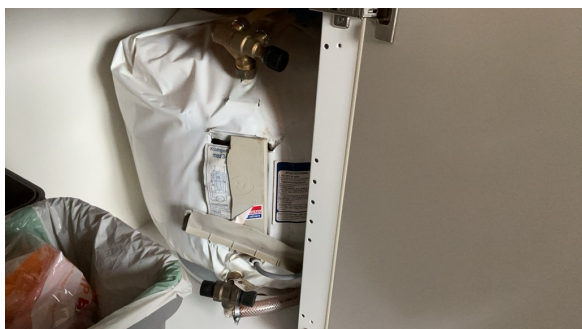
## TG 1 Varmtvannstank

Varmtvannsbereder på ca. 100 l står i kjøkkenbenk.
