Damvegen 51, 2864 FALL

**Hytteidyll ved vakre Trevatn!  
Solrikt og fantastisk utsikt! 2  
soverom- strøm - bilveg frem -  
bademuligheter - turområde.**

Befaringsdato: 17.03.2025

Rapportdato: 14.04.2025

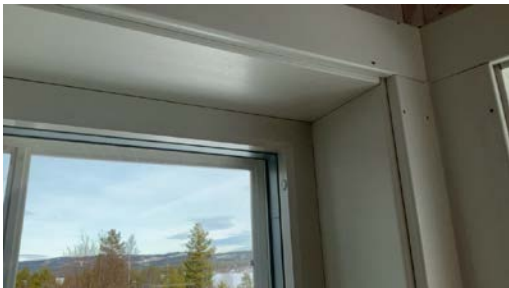
Utvendig > Vinduer:  
Vurdering av avvik:  
• Det er avvik:  
Værslitte karmen utvendig.  
Det er ikke montert vannbrett-/ eller beslag over vinduer.  
Eier opplyser at det er registrert vanndråper på et vindu i innvendig vinduskarm i karnapp.

Værslitte karmen på vinduer utvendig.

Vedlikeholdsarbeider bør påregnes. Når det mangler beslag og-/eller vannbrett over og under vinduer i ytterveggen, kan det føre til at regnvann og smeltevann trenger inn i veggen rundt vinduet, noe som kan forårsake fuktskader på både vinduet og den omkringliggende veggen. Dette kan igjen føre til råteskader på treverket, som svekker konstruksjonen og kan kreve kostbare reparasjoner. Vannbrett og beslag må monteres for å lukke avviket.

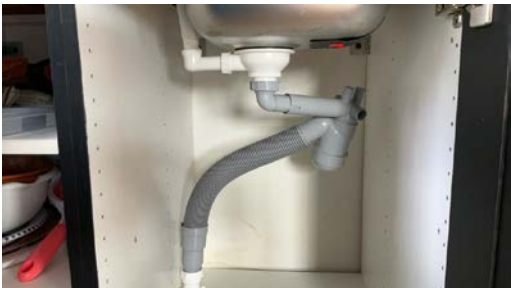
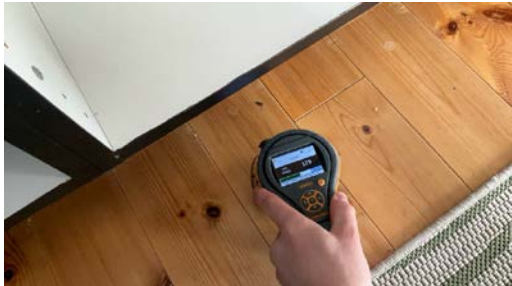
**TG 1 Overflater og innredning**

Kjøkkeninnredning med laminerte skrog, profilerte fronter og heltre benkeplate med kjøkkenkum. Flislagt og belysning over benkeplate. Plass til frittstående komfyr og kombiskap kjøl/frys. Jeg har ikke funksjonstestet eller vurdert hvitevarer og det gis ingen garanti på innbygningsprodukter som følger med boligen. Skade eller funksjonssvikt kan oppstå på hvitevarer eldre enn fem år.

Ved bruk av fuktindikator på utsatte steder registrerte jeg ingen unormale verdier.

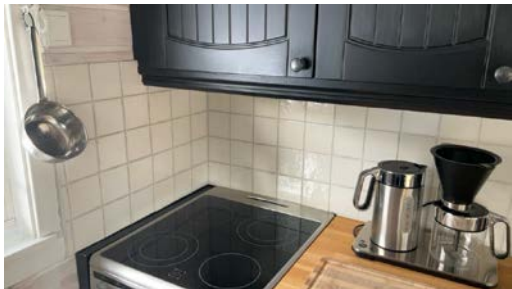
**Vurdering av avvik:**

- Det bør om mulig etableres mekanisk avtrekk ut.

**Kostnadsestimat: Under 10 000**

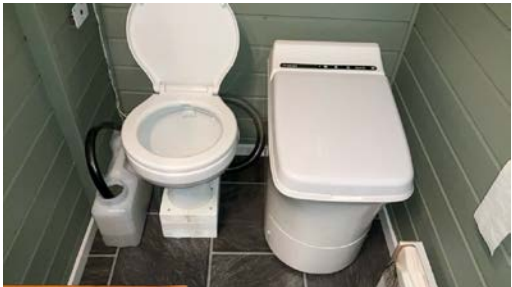
Vannsøl må unngås på dette rommet.

Sanitærrom med moderat bruksintensitet kan ved endret bruk ha en kort gjenværende brukstid.

Ved bruk av fuktindikator på utsatte steder registrerte jeg ingen unormale verdier.

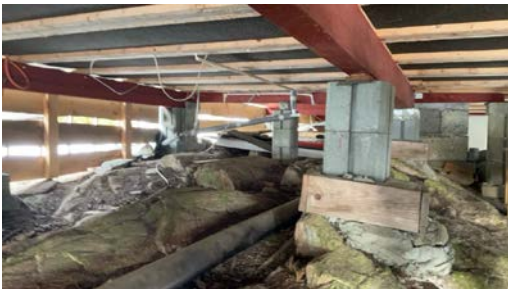
## TG 1 Grunnmur og fundamenter

Fundamentert på støpte søyler på fjell.
