Tilstandsrapport

Tomannsbolig

Lauvhaugveien 24 B, 6522 FREI

Befaringsdato: 04.02.2025

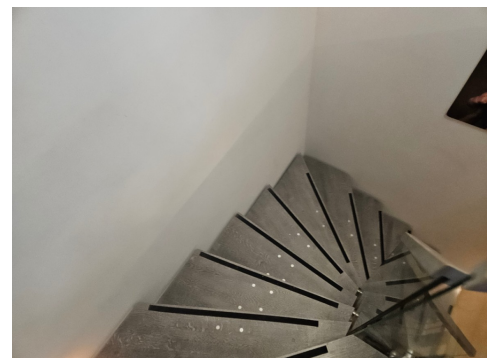
Konsekvens/tiltak

- Håndløper må monteres på vegg for å tilfredsstille krav på byggetidspunktet.

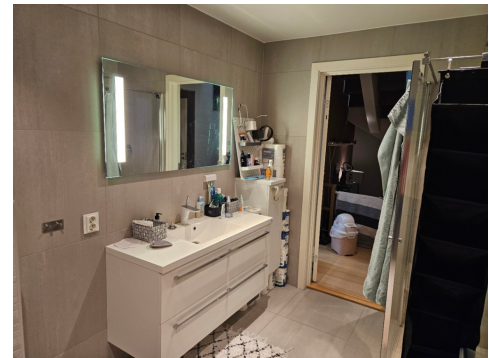
1.ETASJE > BAD

! TG 1 Overflater vegger og himling

Bom under flisene kan føre til løse eller sprukne fliser. Avviket gir derfor grunnlag for at overflaten overvåkes jevnlig. Skal konstruksjonen få TG 0 eller 1 må avviket utbedres.

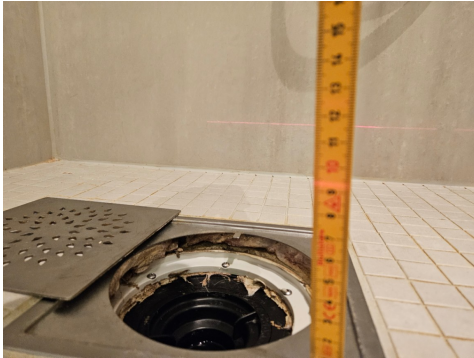
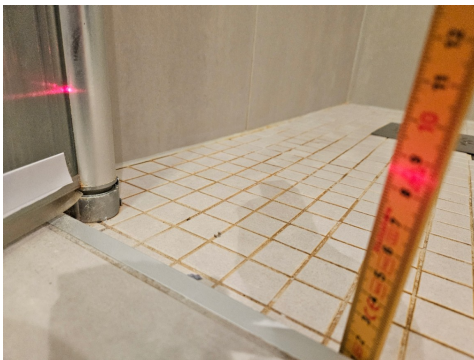
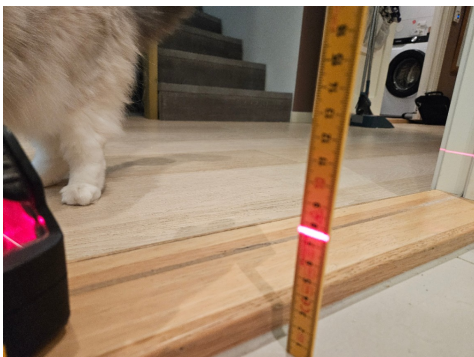
1.ETASJE > BAD

! TG 2 Sluk, membran og tettesjikt

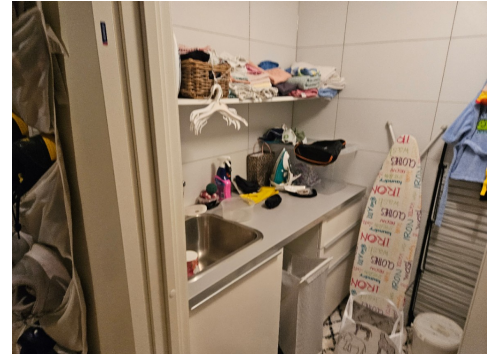
1.ETASJE > VASKEROM

TG 1 Overflater vegger og himling

Avviket gir grunnlag for at konstruksjonen overvåkes jevnlig. Som minste tiltak bør dørterskelen hebes for å ivareta anbefalingen om en høyde forskjell fra topp terskel til topp sluk på minimum 25 mm. Skal konstruksjonen oppnå TG 0 eller TG 1 må avviket utbedres.

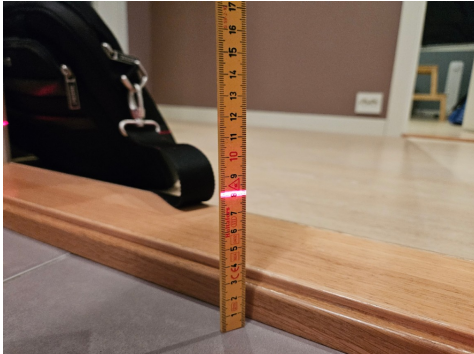
1. ETASJE > VASKEROM

! TG 2 Sluk, membran og tettesjikt

- Rommet er et våtrom hvor det ved etablering var krav om "uavhengig kontroll", men det foreligger ingen dokumentasjon på at det er utført "uavhengig kontroll".
- Det er påvist andre avvik:

Punktet over er utbedret av eier etter befaringen. Eier har sendt bildedokumentasjon av produkt og utførelse.

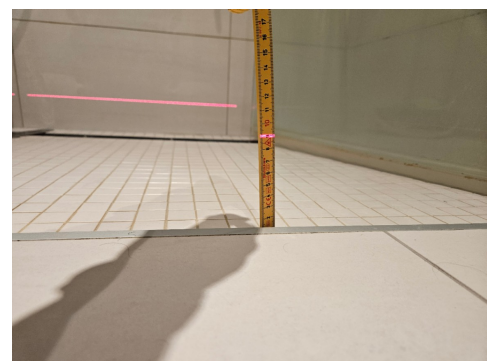
TG 1 Overflater Gulv

Gulvet er belagt med fliser med elektriske varmekabler.

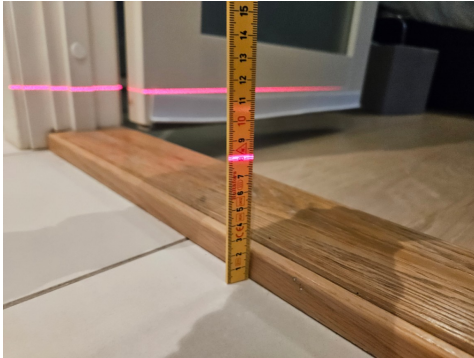
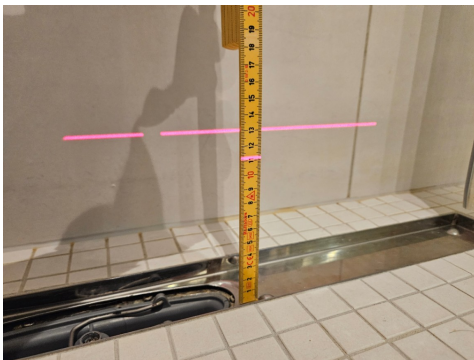
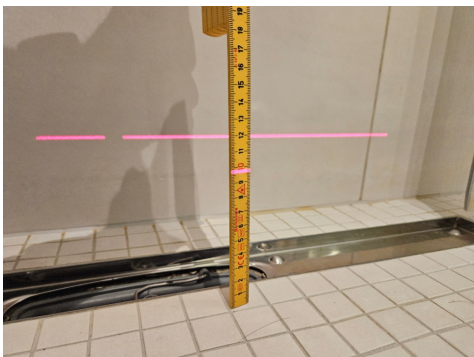
2. ETASJE > BAD

TG 2 Sluk, membran og tettesjikt

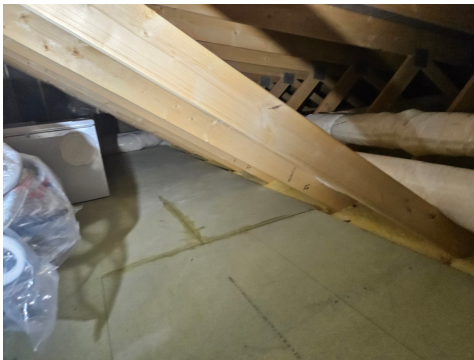
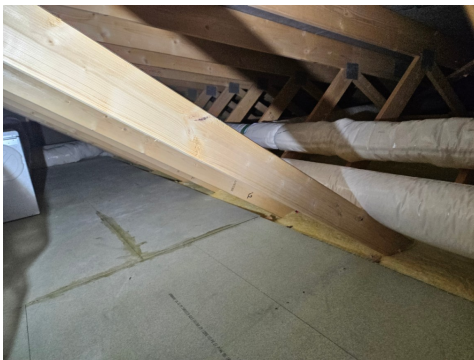
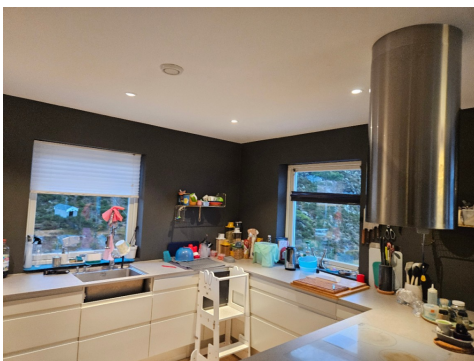
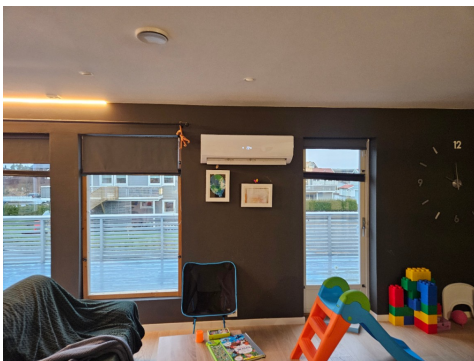
Boligen er utført med balansert ventilasjon med varmegjenvinning.
Tilluft i oppholdsrom og avtrekk fra våtrom. Aggregat er plassert på loft.

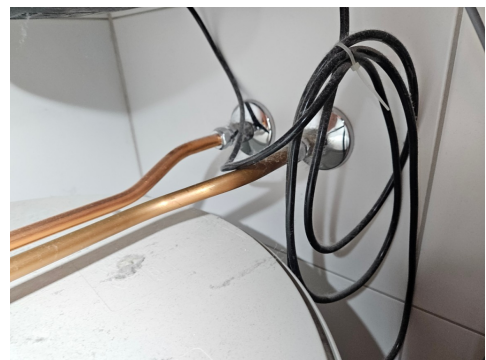
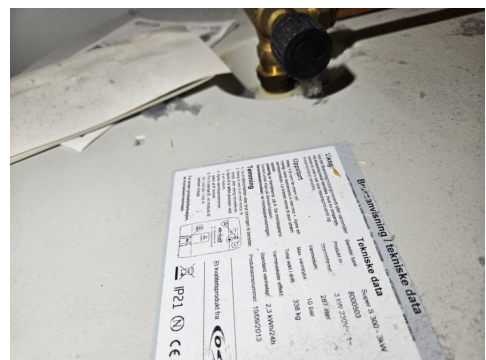
TG 1 Varmtvannstank

Boligen er utstyrt med en ca. 300 liters varmtvannsbereider plassert i vaskerommet.

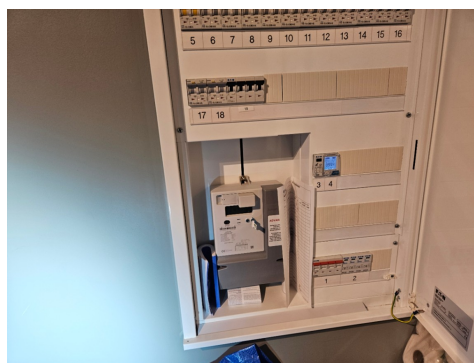
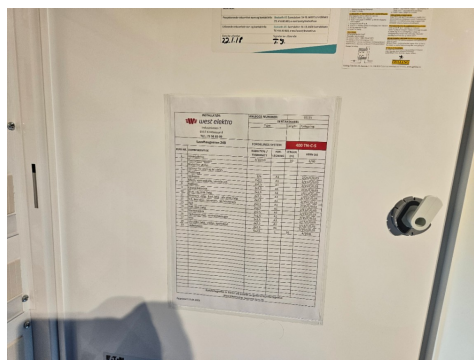
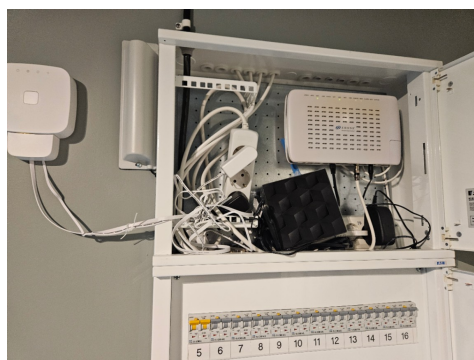
TG 2 Elektrisk anlegg

Takstmann er ikke EL fagmann og deler av anlegget er skjult. På generelt grunnlag anbefaler DSB(Direktoratet for Sikkerhet- og Beredskap) kontroll av EL anlegg hvert 5. år. Kostnadsestimat i rapporten her, er for en EL-kontroll og hensyntar ikke eventuelle fremtidige påkostninger for utbedring av eventuelle avvik.

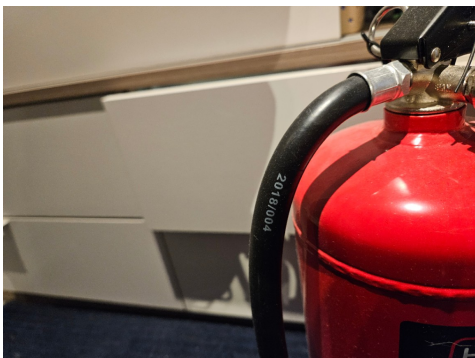
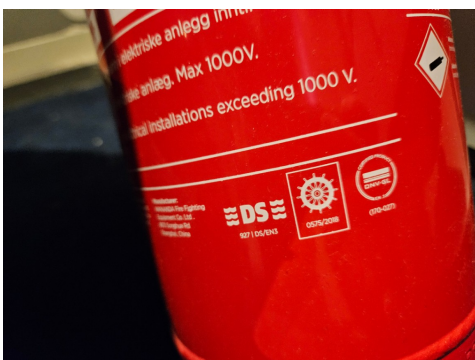
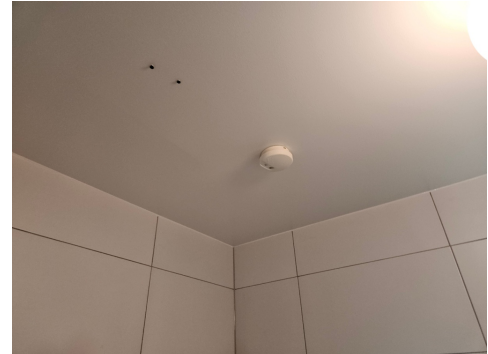
Branntekniske forhold

Boligen er utstyrt med røykvarsler og brannslukkingsapparat.

1. Er det mangler for brannslukningsutstyr i boligen iht. forskriftskrav på søknadstidspunktet, men minst Byggeforskrift 1985?
Nei
2. Er det skader på brannslukkingsutstyr eller er apparatet eldre enn 10 år?
Nei
3. Er det mangler på røykvarsler i boligen iht. forskriftskrav på søknadstidspunktet, men minst Byggeforskrift 1985?
Nei
4. Er det skader på røykvarslere?
Nei

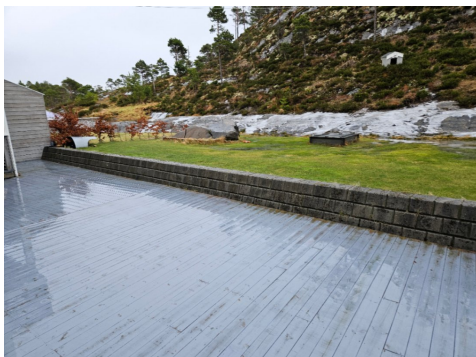
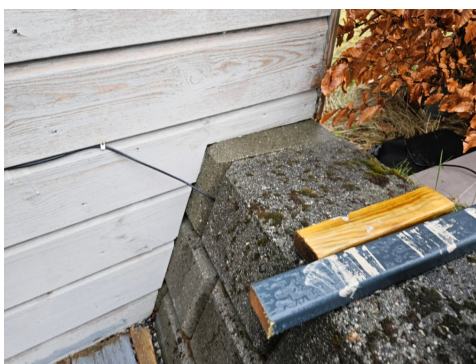
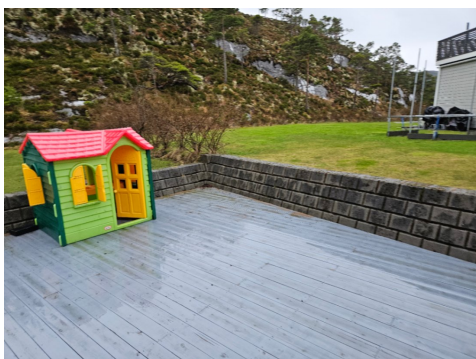
! TG 0 Terrenghold

Eiendommen har en relativt flat tomt. Oppgruset foran huset, opparbeidet med gressplen på baksiden.
