# Tilstandsrapport

Fritidsbolig

Kystveien 440, 4639 KRISTIANSAND S

Befaringsdato: 03.07.2025

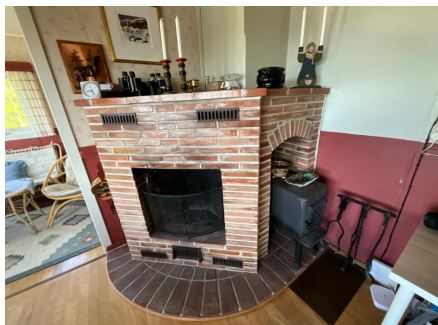
- Tidspunkt for piperehabilitering nærmer seg.

Mer enn halvparten av forventet brukstid er oppbrukt på pipeløp, tiltak kan påregnes.

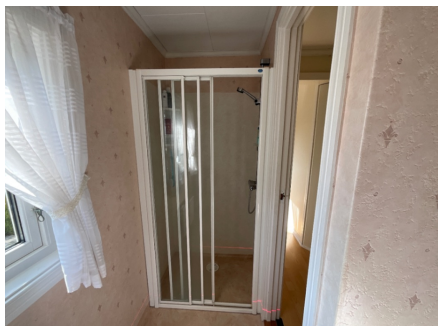
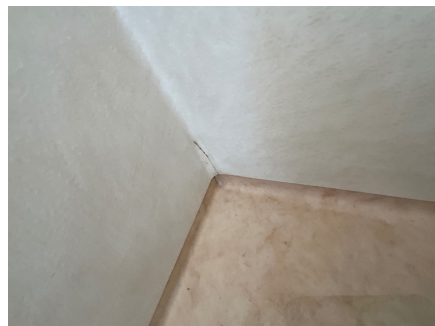
## 1. ETASJE > BAD

### TG 2 Overflater Gulv

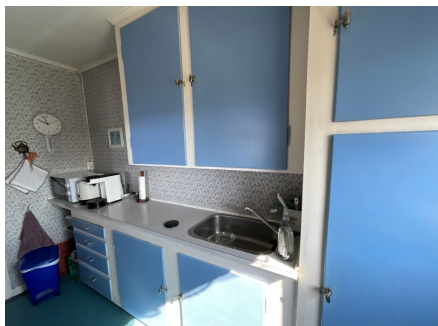
Kjøkken fra byggeår.

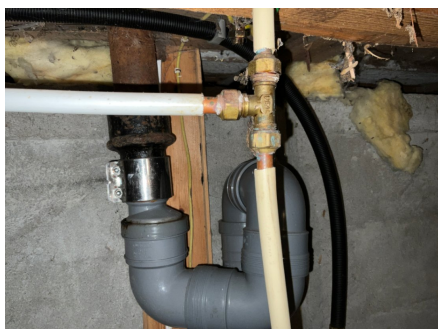
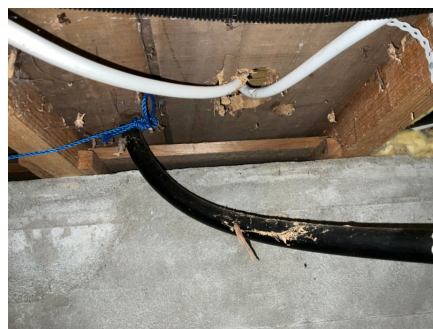
### TG 2 Avløpsrør

Det er avløpsrør av plast og metall.

- I forbindelse med oppgradering av våtrom vil det være naturlig med utskiftning av rør.
