# Tilstandsrapport

Boligbygg med flere boenheter

Vittenbergveien 115, 1472 FJELLHAMAR

Rapportdato: 16.01.2026

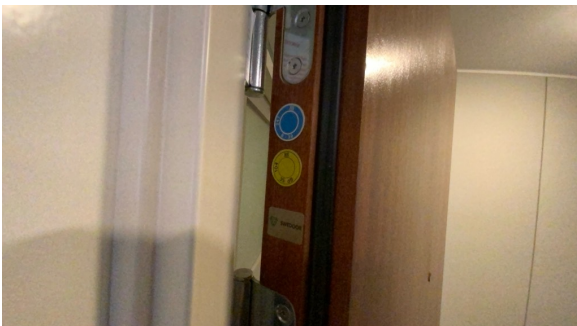
### TG 1 Dører - 2

Bygningen har brann- og lydklassifisert entrédør. Alder ikke kjent.

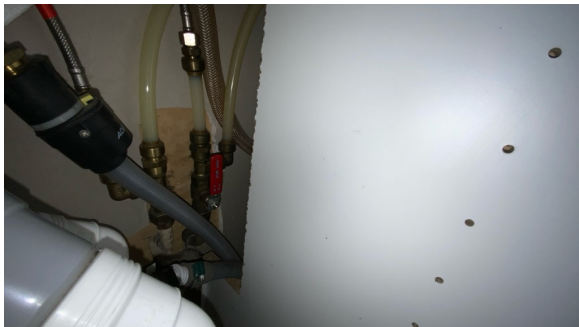
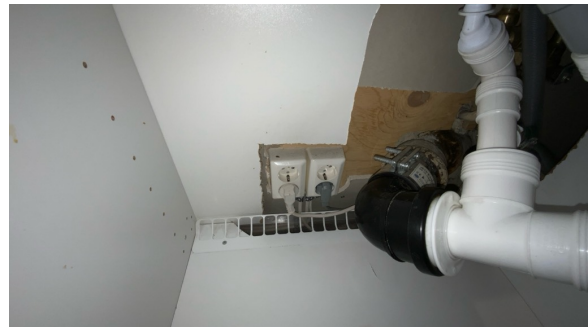
Gjeldende forskrift er etter dagens krav og Norsk standard 3600. Tanke på brannsikkerhet og varmegang i elektrisk kobling. Skjære ut sideplate inne i kjøkkenskap for bedre tilkomst og inspeksjon.
