Tornerudveien 8, 1831 ASKIM

**Familiebolig i attraktivt  
boligområde. Solrikt og  
barnevennlig beliggende.**

# Tilstandsrapport

Befaringsdato: 19.11.2025

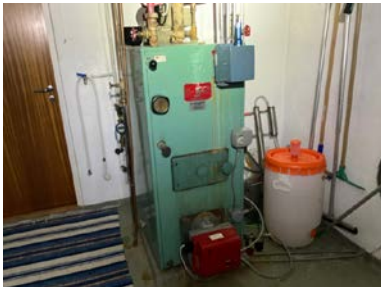
Det var på befaringstidspunktet benyttet oljefyr som forsyning av varme til radiatorovner. Det er opplyst at denne har ryki, og at det er satt inn El-kassett eller kokende for å forsyne boligen med varme til radiatorovner. Forhold er ikke vurdert av takstmannen, og det tas derfor et spesifikt forbehold om tilstanden.

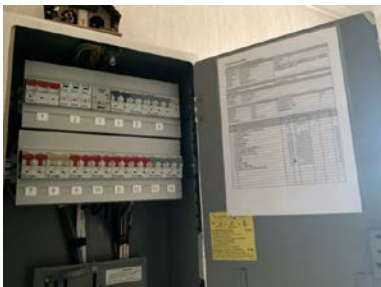
Ja - På bakgrunn av alderen på deler av det elektriske anlegget samt manglende dokumentasjon, anbefales det å gjennomføre en utvidet el-kontroll. Dette vil bidra til å avdekke eventuelle skjulte feil eller mangler, sikre at anlegget er i forskriftsmessig stand, og redusere risikoen for feil som kan påvirke sikkerheten.
