# Tilstandsrapport

Enebolig

Rundmoveien 115, 9309 FINNSNES

Befaringsdato: 16.09.2025

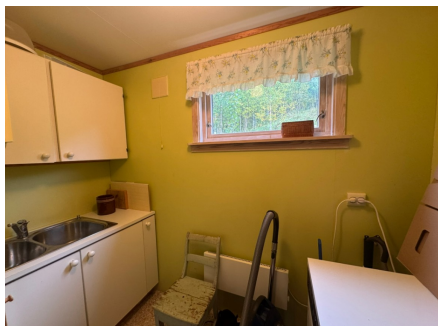
Vaskerommet har malte plater på veggene, ukjent materiale på gulvet og himlingsplater i taket. Rommet inneholder innredning med servant og opplegg for vaskemaskin. Aktuell byggeforskrift er byggeforskrifter fra før 1997. Dokumentasjon: ingen dokumentasjon. Hulltaking er foretatt uten å påvise unormale forhold. Hulltaking er foretatt fra gangen mot vaskerommet. Fuktkvotemåling (vekt%) i konstruksjonen ble ikke registrert. Våre fuktmålere angir ikke fuktverdier lavere enn 6vektprosent.

Vaskerommet.

Manglende eller utilstrekkelig tettesjikt og fuktsikring medfører økt risiko for vann- og fuktskader i konstruksjonen, som igjen kan føre til sopp- og råteskader samt redusert levetid for bygningsdelene. Ventilasjonen bør også vurderes forbedret for å sikre tilstrekkelig luftutskifting og redusere risiko for fuktrelaterte problemer.

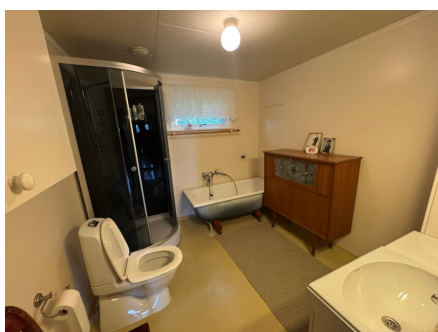
Badet har malte plater på veggene, malt glassfiber på gulvet og malte himlingsplater. Rommet inneholder innredning med servant, badekar, dusjkabinett og toalett. Aktuell byggeforskrift er byggeforskrifter fra før 1997. Dokumentasjon: ingen dokumentasjon. Hulltaking er foretatt og det er påvist avvik i hulltakingen. Hulltaking er foretatt fra kjøkkenet mot dusjkabinettet. Fuktkvotemåling (vekt%) i konstruksjonen ble ikke registrert. Våre fuktmålere angir ikke fuktverdier lavere enn 6vektprosent.

Badet.

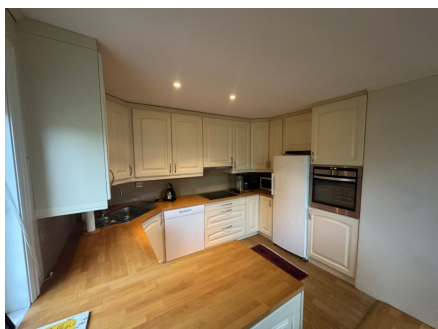
Kjøkkenet har innredning med profilerte fronter. Benkeplaten er av heltre. Det er platetopp og stekeovn integrert. Kjøkkeninnredningen har normal bruksslitasje.

Kjøkkeninnredningen.

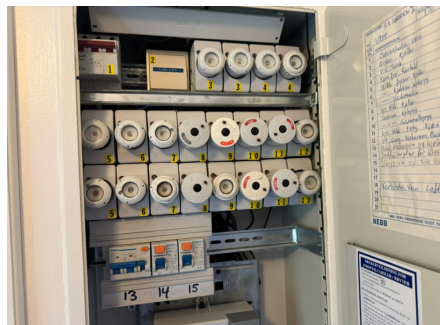
10. Er det tegn på at kabelinnføringer og hull i inntak og sikringsskap ikke er tette, så langt dette er mulig å sjekke uten å fjerne kapslinger?  
**Nei**
11. Finnes det kursfortegnelse, og er den i samsvar med antall sikringer?  
**Ja**
12. Foreta en helhetsvurdering av det elektriske anlegget, dets alder, allmenne tilstand og fare for liv og helse. Bør det elektriske anlegget ha en utvidet el-kontroll?

Sikringsskapet.

**Ja** Det anbefales at det gjennomføres el-takst på anlegget slik at hele anlegget er gjennomgått etter NEK 405-20. Årsaken til anbefalingen er at det er utført arbeider på det elektriske anlegget som mangler dokumentasjon samt at det ut fra alderen på anlegget og dets komponenter vil være avvik som en bygningssakkyndig ikke vil avdekke ved visuell kontroll. En eltakst skiller seg fra elkontroll ved at eltakst også kan omhandle økonomiske forhold. En eltakst vil ha som formål å sette en økonomisk kostnad for å korrigere en uønsket tilstand på det elektriske anlegget. Bestemmelsene i Avhendingslova til dokumentasjon av tilstand har blitt skjerpet. Både selger og kjøper vil derfor dra stor nytte av å ha en uildet rapport fra sertifisert fagperson å unngå fremtidige konflikter.
