Rundmoveien 115, 9309 FINNSNES

**Landbrukseiendom med meget fin beliggenhet på et høydedrag, umiddelbar nærhet til utmark med fine turområder.**

| Tilstandsrapport ..... | 68 |

Rapportdato: 26.09.2025

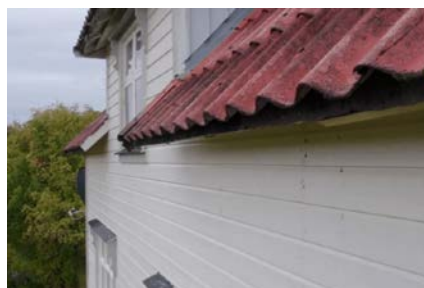
Det er ikke montert takrenner på nedsiden av boligen.

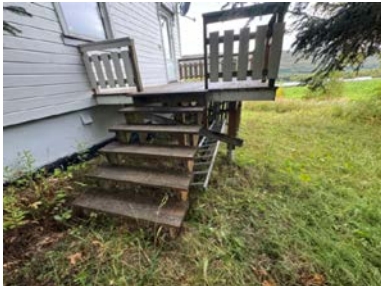
Det er ikke rekkverk i trappen.
