# Tilstandsrapport

Fritidsbolig

Brattlandsveien 120, 8725 UTSKARPEN

Befaringsdato: 10.06.2024

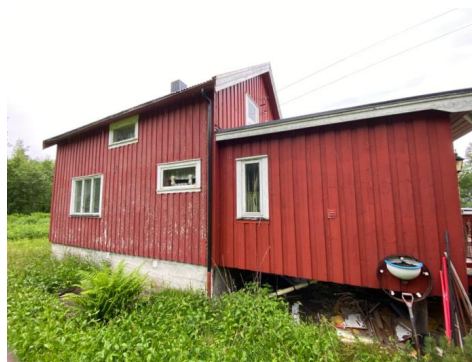
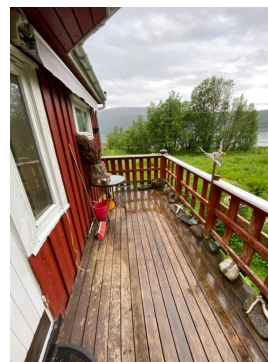
## TG 2 Utvendige trapper

Trapp i tre fra altanen ved inngangspartiet

- Åpninger i rekkverk må endres for å tilfredsstille krav på byggemeldingstidspunktet.

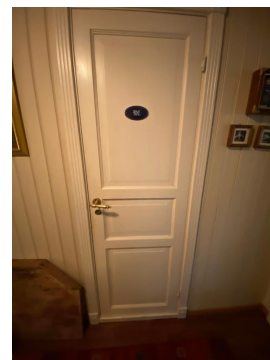
## ! TG IU Andre innvendige forhold

Eldre og utidsmessige overflater innvendig.  
Generell overflateoppussing må påregnes.
