Torgerstuvegen 158, 2406 ELVERUM

Flott og idyllisk eiendom med nærhet til Glomma! Godt ivaretatt enebolig med både garasje/låve, lysthus og uthus.

Befaringsdato: 23.01.2026

Rapportdato: 06.02.2026

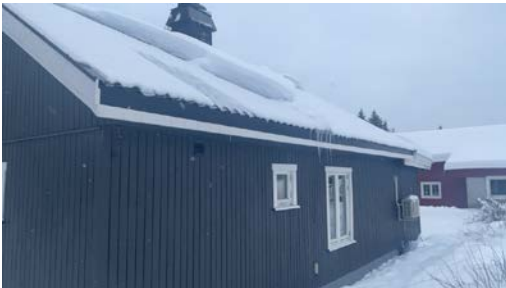
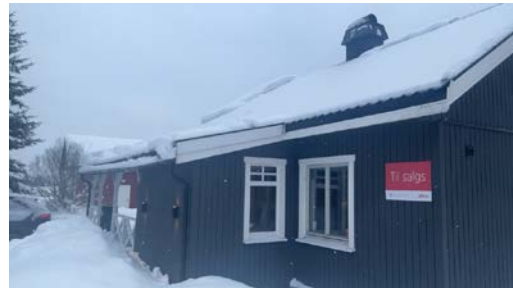
TG 2 Veggkonstruksjon

Veggene har bindingsverksvegger og tømmerkonstruksjon. Fasade/kledning har stående bordkledning.

Vurdering av avvik:

- Det er ingen eller liten lufting i nedre kant av kledning mot grunnmur.
- Det er påvist andre avvik:

- Det må foretas tiltak for å lukke avviket.
- Det bør foretas tiltak for å bedre lufting av kledningen.

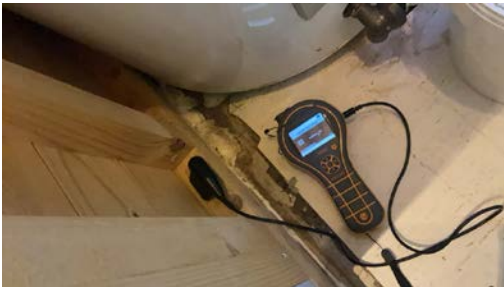
ETASJE 1 > TEKNISK ROM

TG 3 Generell

Teknisk rom har vanninstallasjoner og sluk i gulvet.
Rommet har ikke vannrette gulv eller vegger.
Ved en eventuell lekkasje vil dette kunne renne ut i tilstøtende rom.
