Tilstandsrapport

Fritidsbolig

Rolfseideveien 44, 1894 RAKKESTAD

Befaringsdato: 12.06.2024

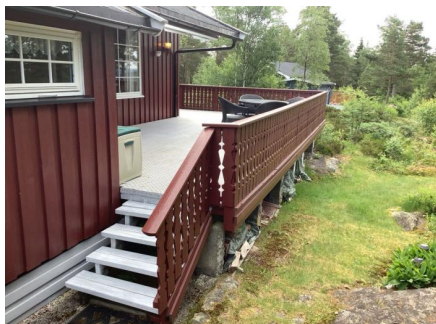
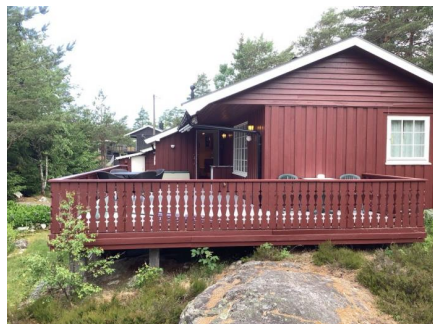
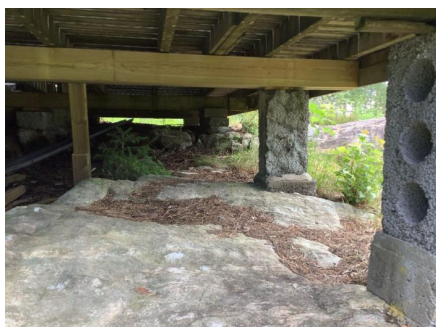
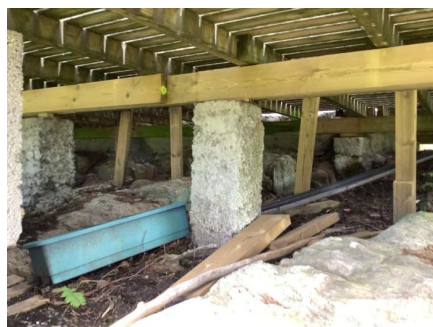
- Det er ikke krav om utbedring av rekkverkshøyde opp til dagens forskriftskrav.

Understøttelse av bjelker bør utbedres.

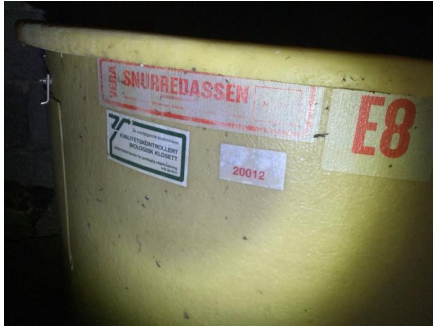
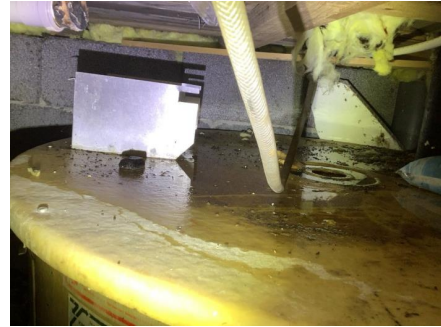
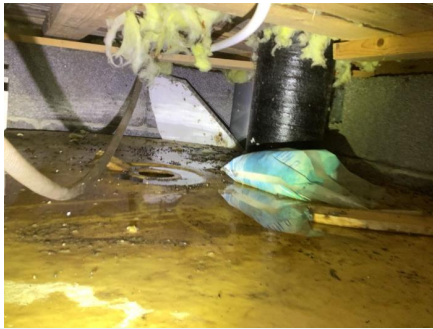
- Det er avvik:

- Tiltak:
Skaden må utbedres.

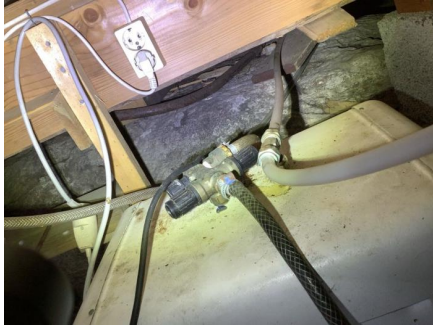
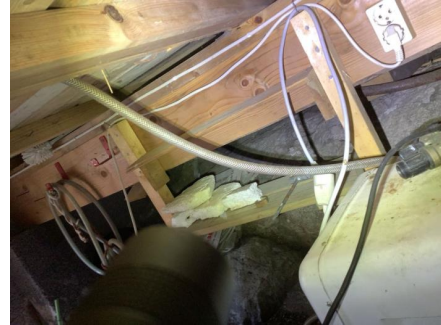
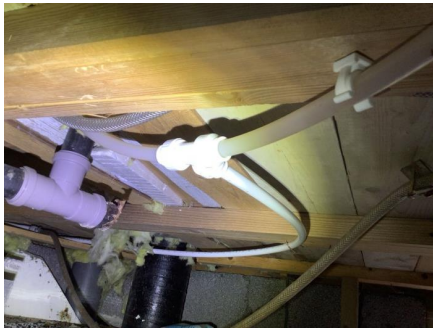
TG 3 Avløpsrør

Det er avløpsrør av plast.

- Det er påvist ufagmessig utførelse av avløpsledninger.
- Det er påvist at det drypper/lekker fra avløpsrør/skjøter.

Lekkasje under kjøkken. Gråvann rett ut i terreng er ikke lov.

Lekkasje under kjøkken.

- Skader på anlegget må utbedres.
- Anlegget bør sjekkes av fagperson.

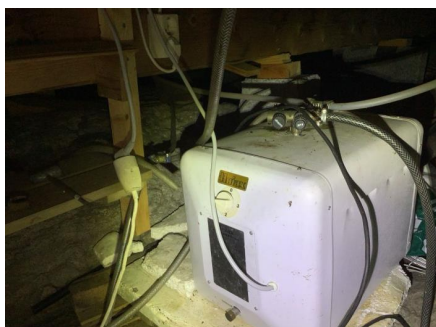
Etter ca. 20 år i tro tjeneste er de fleste varmtvannstanker klare for å pensjoneres, og du bør se deg om etter en ny. Selv om den gamle berederen fortsatt fungerer, er det greit å være klar over at nye beredere både varmer opp vannet langt mer energieffektivt, og er mye bedre isolert, slik at de også holder bedre på varmen. Du vil altså bruke mindre strøm med ny bereder. Gamle beredere står også for en god del vannskader rundt omkring, og det kan være lurt å ligge litt i forkant, og ikke vente med å skifte til vannskadene er et faktum.

- Det bør etableres tilfredsstillende el-tilkobling etter gjeldende forskrift.

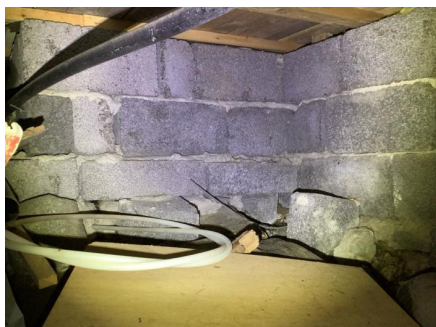
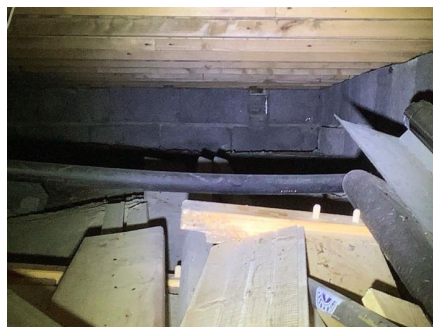
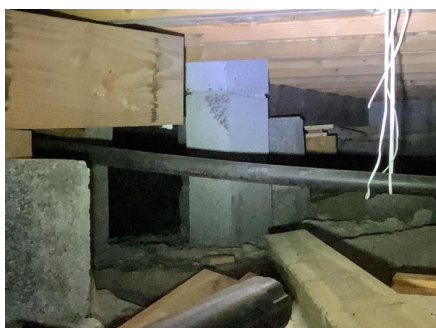
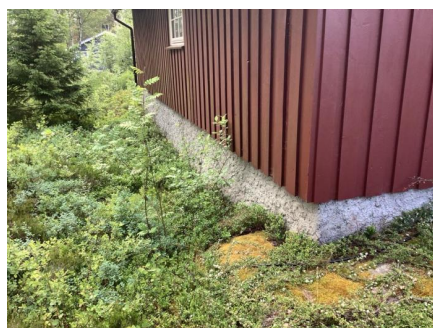
TC 2 Utvendige vann- og avløpsledninger

Utvendige avløpsrør er av plast. Det er ikke tilkoblet avløp.
Utvendige vannledninger er av plast. Det er sommervann.
