Tranevegen 15, 7340 OPPDAL

**Enebolig med fire soverom og  
dobbel garasje med loft  
Stor tomt med sentral beliggenhet**

Befaringsdato: 22.07.2025

Rapportdato: 11.08.2025

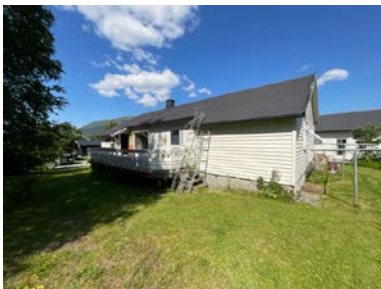
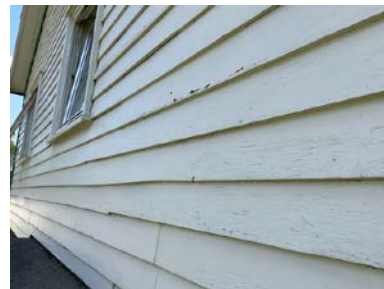
Overflatebehandling bør påregnes.

Utbedring av lufting må gjøres ved bytte av kledning når det blir behov eller om bruk av bolig endres, må dette holdes under oppsikt.

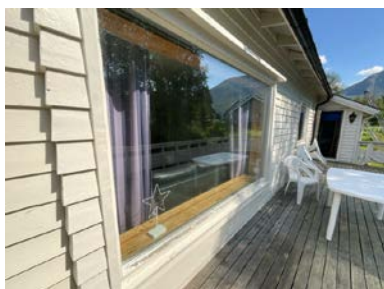
Bygningen har trevinduer med koblet glass i kjeller og enkelte vinduer på 1. etasje.

- Karmene i vinduer er slitte og det er sprekker i trevirket.

- Ut ifra alder må vedlikehold og oppgraderinger påregnes.

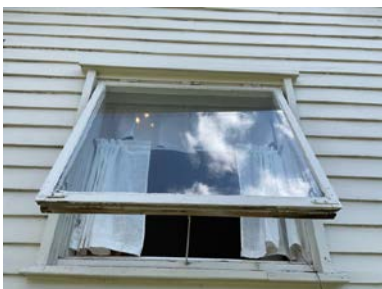
## TG 1 Vinduer - 2012

Bygningen har malte trevinduer med 2-lags glass på hoved-soverom.

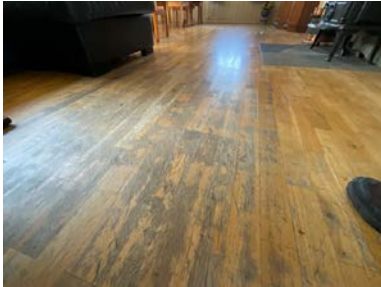
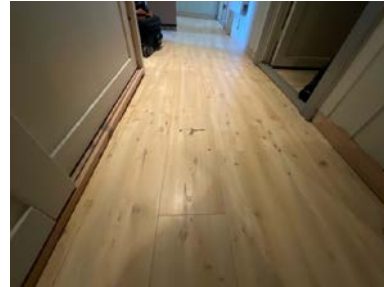
## TG 3 Etasjeskille/gulv mot grunn

Etasjeskiller er av betongdekke over opprinnelig bolig og trebjelkelag over tilbygg.

- Målt høydeforskjell på over 30 mm gjennom hele rommet. Tilstandsgrad 3 gis med bakgrunn i standardens krav til godkjente måleavvik.

Tiltakskostnader omfatter kun nærmere undersøkelser.

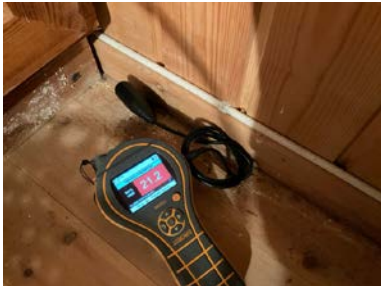
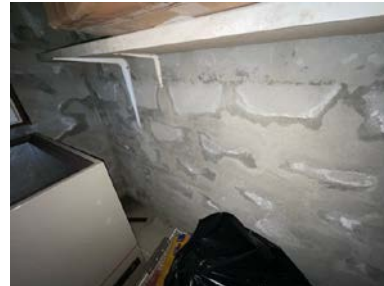
- Det er gjennom målinger påvist høyt fuktnivå i trevegger i underetg./kjeller, det er derfor ikke foretatt hulltaking
- Det er påvist fuktighet i oppforet tregulv i underetg./kjeller, og det er derfor ikke foretatt hulltaking.
- Det er påvist indikasjoner på noe fuktgjennomtrenging i kjellergulv.
- Det er påvist indikasjoner på noe fuktgjennomtrenging inn i kjellermur.

Det er oppforet gulv i et bodrom, her ble det foretatt fuktmåling i tregulv og dette viste 21% fukt på fuktindikator.

- Det påviste fuktnivå gir grunn til å overvåke konstruksjonen jevnlig for å se utvikling over tid, og eventuelt foreta tiltak for å unngå fuktskader.
- Påviste skader må utbedres.

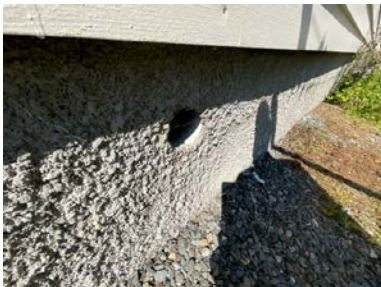
Bygningen har kryptjeller under trebjelkelag og stubbegulv under soverommene/ tilbygg. Det er ikke etablert adkomst slik at det er ikke mulig å kontrollere tilstand. Kryptjeller er ventilert i grunnmur.

- Det er ikke adkomst til deler av kryptjelleren. Kryptjeller er kun vurdert i tilgjengelige deler. Kryptjeller regnes for å være en risikokonstruksjon som er utsatt for fukt- og råteskader i bunnsvill, trebjelkelaget og andre tilstøtende konstruksjoner, på grunn av fuktighet fra grunnen og kondensering ved temperaturforskjeller. Selv om det ikke er avdekket tegn på skader, betyr ikke dette nødvendigvis at det ikke foreligger skader i eller i forbindelse med kryptjelleren.

Ventil til kryptjeller, det er flere tilsvarende etablert rundt om grunnmur.

- Vær oppmerksom på denne risikoen, overvåk tilstanden og undersøk dette nærmere, helst med hjelp av en fagkyndig.

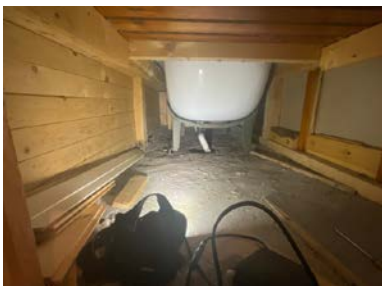
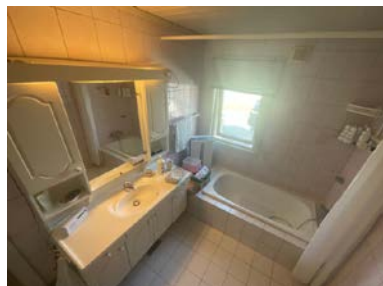
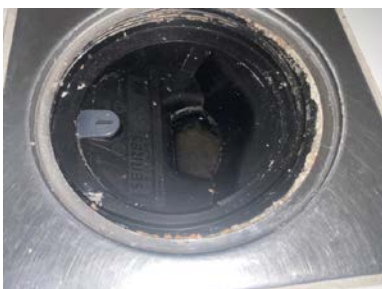
Ved kontroll av fallforhold viser dette ca. 13mm fra topp flis ved dør til topp sluk, det er lokalt fall rundt sluk. I sluk ble det ikke påvist tegn til bruk av membran, dette ble heller ikke påvist på røroppstikk under servantskap. Det er fuktskader på servantskap Under badekar er det ikke etablert membraner, men det er plastsluk hvor avløp fra badekar er ført ned i. Flisgulv har bom i flis. Badet fremstår ikke med god vannsikkerhet.

- Manglende oppgradering av våtrommet medfører høy risiko for at konstruksjonene ikke vil tåle vanlig bruk av vann eller lekkasjer. Dette kan føre til fuktskader på tilstøtende konstruksjoner.
- Våtrommet må totalrenoveres. Alle forhold med tettesjikt, våtsone, sluk m.m. må dokumenteres.

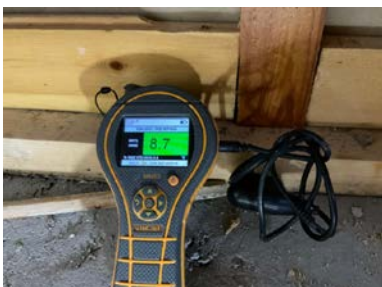
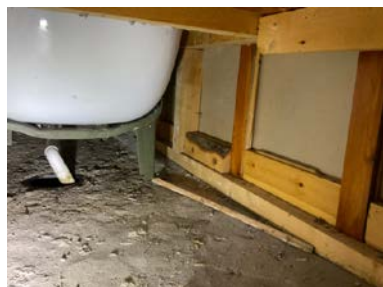
### TG 1 Tilliggende konstruksjoner våtrom

Det er etablert inspeksjonsluke fra trapperom innunder badekar. Fuktmåling ble foretatt i bunnsvill ut mot bad.

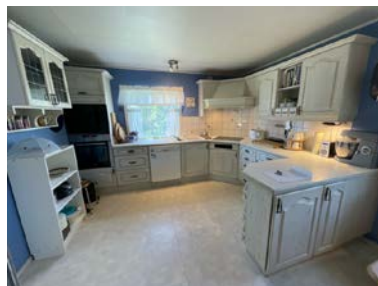
Oppvaskkum er slitt og har misfarger. Innredning fremstår med bruksslitasjer. Skapfront på oppvask-skap er skadet og utbedret med beslag.

Oppvaskbeslag må påregnes skiftes til ny.

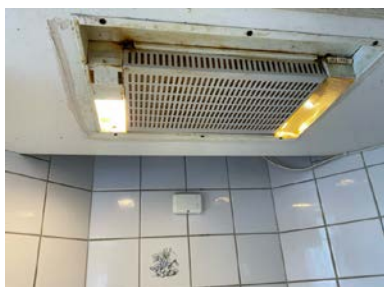
### TG 2 Avtrekk

- Det er avvik:
- Over halvparten av forventet funksjonstid er gått for ventilator/avtrekksvifte. Det vil være større behov for vedlikehold/bytte i tiden som kommer.

- Tiltak:
- Det er ikke behov for utbedringstiltak på befaringsdagen på ventilator, men ut ifra alder må vedlikehold og oppgraderinger påregnes.

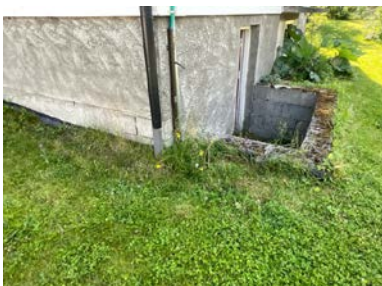
## TG 1 Forstøtningsmurer

Det er etablert forstøtningsmur på deler av eiendommen med bruk av skiferstein og med bruk av lecablokker ved kjellerdør.
