Tranevegen 15, 7340 OPPDAL

**Enebolig med fire soverom og
dobbel garasje med loft
Stor tomt med sentral beliggenhet**

Nøkkelinformasjon

Befaringsdato: 22.07.2025

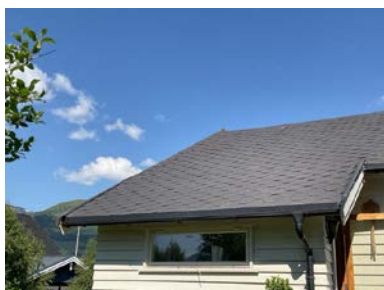
- Når taktekking og undertak begynner å bli gamle, øker risikoen for lekkasjer, noe som kan føre til omfattende og kostbare reparasjoner av underliggende konstruksjoner dersom en ikke foretar tiltak på konstruksjonene før dette oppstår.

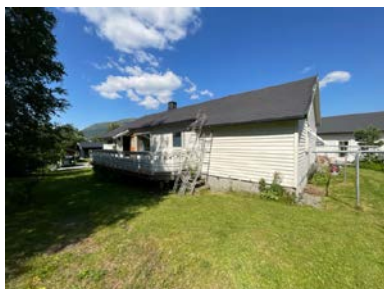
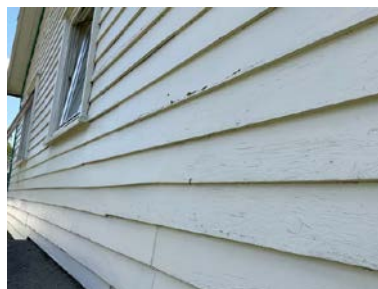
Ved kontroll av kaldloft viser dette dårlig ventilering, taktro på opprinnelig del er med svertesopp på taksida mot nord. Ved fuktmåling viser det ingen fuktutslag. Det er isolert med kutterspon på opprinnelig del, tilbygg har glava isolasjon. Det kan ikke utelukkes spor etter skadedyr, selv om dette ikke ble påvist på befaringdagen.

- Begrenset lufting av takkonstruksjon, men det ble ikke observert tegn til kondens som følge av dette ved kontroll på kaldloft. Men det gjøres oppmerksom på at endret bruk med mer oppvarming kan endre dette. Det anbefales å undersøke muligheten for å få etablert bedre lufting ut mot raftekasser. Evt. så tas dette sammen med takteking.

Overflatebehandling bør påregnes.

Utbedring av lufting må gjøres ved bytte av kledning når det blir behov eller om bruk av bolig endres, må dette holdes under oppsikt.

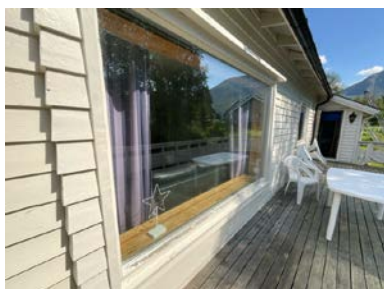
TG 2 Vinduer

Bygningen har trevinduer med koblet glass i kjeller og enkelte vinduer på 1. etasje.

Vurdering av avvik:

- Karmene i vinduer er slitte og det er sprekker i trevirket.

- Ut ifra alder må vedlikehold og oppgraderinger påregnes.

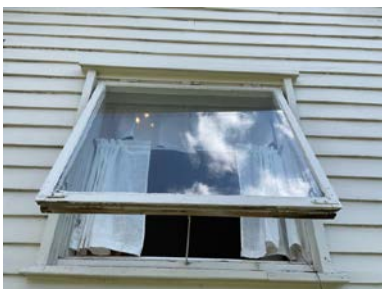
TG 1 Vinduer - 2012

Bygningen har malte trevinduer med 2-lags glass på hoved-soverom.

Årstall: 2012

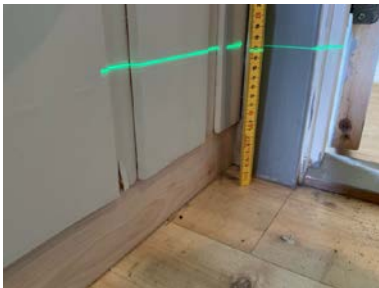
TG 2 Radon

Det er ikke foretatt radonmålinger og bygget er heller ikke utført med radonsperre.

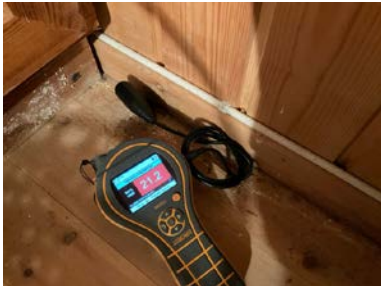
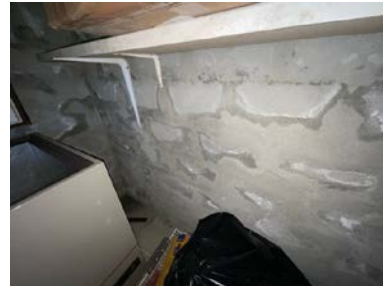
TG IU Kryp Kjeller

Bygningen har kryptjeller under trebjelkelag og stubbegulv under soverommene/ tilbygg. Det er ikke etablert adkomst slik at det er ikke mulig å kontrollere tilstand. Kryptjeller er ventilert i grunnmur.

Vurdering av avvik:

- Det er ikke adkomst til deler av kryptjelleren. Kryptjeller er kun vurdert i tilgjengelige deler. Kryptjeller regnes for å være en risikokonstruksjon som er utsatt for fukt- og råteskader i bunnsvill, trebjelkelaget og andre tilstøtende konstruksjoner, på grunn av fuktighet fra grunnen og kondensering ved temperaturforskjeller. Selv om det ikke er avdekket tegn på skader, betyr ikke dette nødvendigvis at det ikke foreligger skader i eller i forbindelse med kryptjelleren.

- Vær oppmerksom på denne risikoen, overvåk tilstanden og undersøk dette nærmere, helst med hjelp av en fagkyndig.

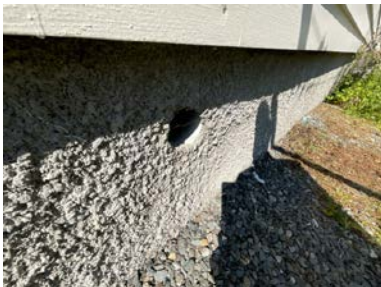
Ventil til kryptjeller, det er flere tilsvarende etablert rundt om grunnmur.

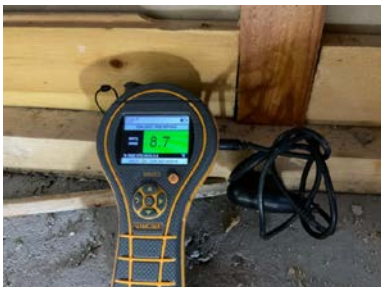
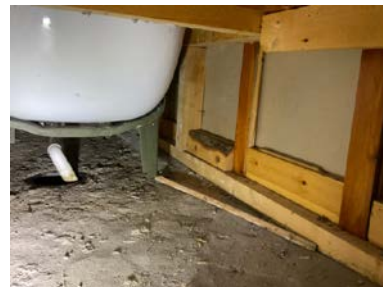
TG 1 Tilliggende konstruksjoner våtrom

Det er etablert inspeksjonsluke fra trapperom innunder badekar. Fuktmåling ble foretatt i bunnsvill ut mot bad.

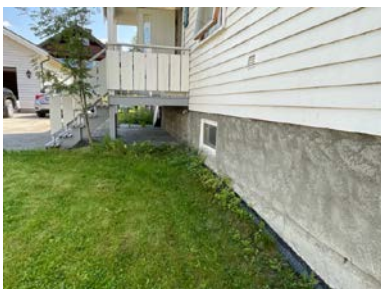
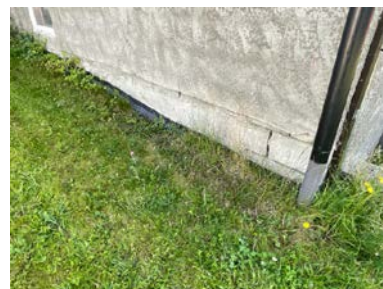
TG 1 Grunnmur og fundamenter

Bygningen har grunnmur i betongstein på den del som er synlig for kontroll, hvilke type grunnmur som er benyttet på tilbygg er ikke påvist.

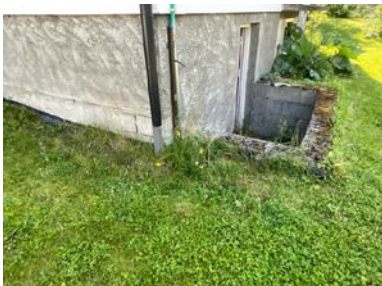
TG 1 Forstøtningsmurer

Det er etablert forstøtningsmur på deler av eiendommen med bruk av skiferstein og med bruk av lecablokker ved kjellerdør.

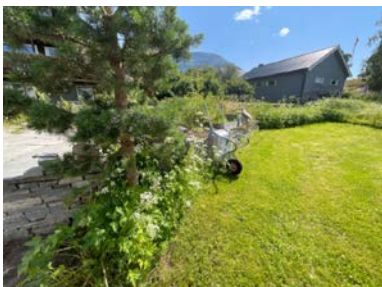
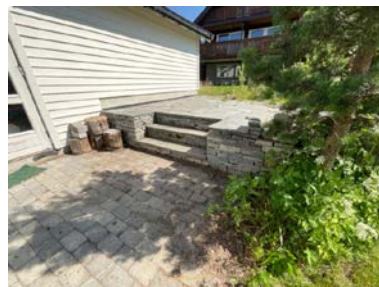
TG 0 Terrengforhold

Flat tomt som er beplantet med plen, busker, og trær. Innkjørsel er belagt med bellegningstein.
