Tilstandsrapport

📍 Welding Olsens vei 5, 0694 OSLO

Rapportdato: 18.07.2024

3-ROMS LEILIGHET I 3. ETASJE:

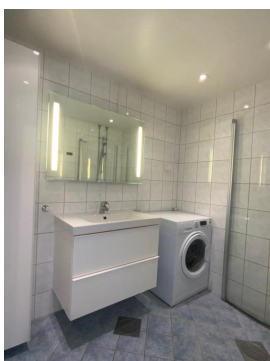
3. ETASJE > BAD

TG 1 Overflater vegger og himling

Ingen unormale avvik registrert utover normal og forventet bruksslitasje.

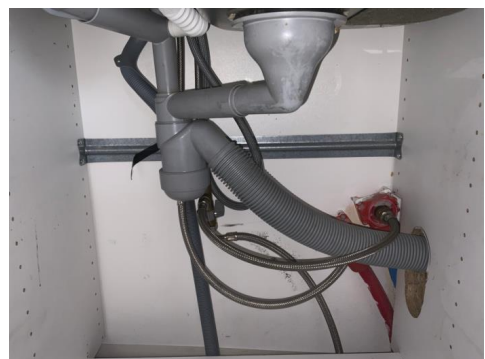
Ingen umiddelbare tiltak er påkrevd pr. tid.

Kostnadsestimat: Ingen umiddelbar kostnad
