# Tilstandsrapport

Enebolig

Gamle lokalvegen 23 , 2256 GRUE FINNSKOG

Befaringsdato: 25.03.2026

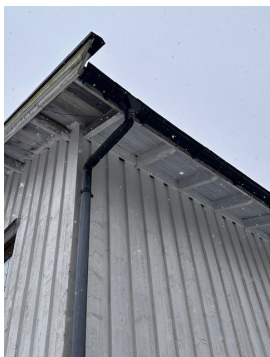
## TG 2 Veggkonstruksjon

- Det er avvik:

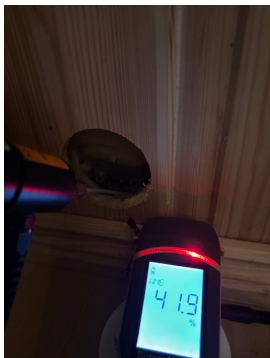
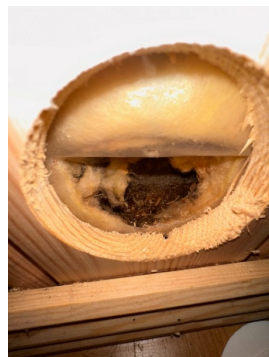
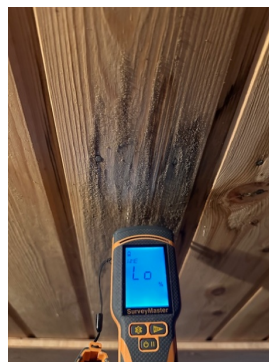
Det er boret hull i utforet grunnmur i kjeller i kontor. Fuktmåling med pigger inne i vegg - mot grunnmur. Det påvises fukt og råte. Synlig eldre muggdannelse i tak i vaskerom.

- Det er i hulltaking påvist fukt-/råteskader.
- Det er påvist indikasjoner på noe fuktgjennomtrenging i kjellergulv.

Med fuktsøker (på åpne overflater) er det målt i gulv. (Ikke fukt i muggdannelse i tak i vaskerom).

Ytterligere undersøkelser bør foretas for å få kartlagt tilstanden. Det bør påregnes tiltak for å utbedre årsaken til fukt/råteskad.

**Kostnadsestimat: 100 000 - 200 000**

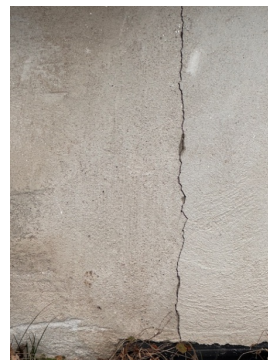
#### Vurdering av avvik:

- Lokal utbedring må utføres.

Kostnadsestimat: Under 20 000
