# Tilstandsrapport

Enebolig

Sivlevegen 47, 5704 VOSS

Befaringsdato: 17.09.2025

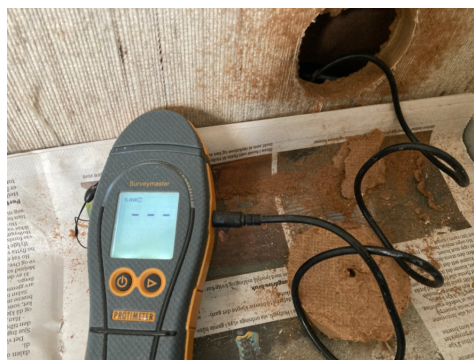
### ! TG 0 Tilliggende konstruksjoner våtrom

Hulltaking er foretatt uten å påvise unormale forhold. Hulltaking er foretatt på soverom vis a vis våtsone. Fuktkvotemåling (vekt%) i konstruksjonen ble målt til 0.

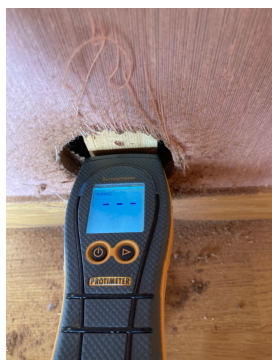
## TG 0 Tilliggende konstruksjoner våtrom

Hulltaking er foretatt uten å påvise unormale forhold. Hulltaking er foretatt i gang vis a vis våtsone. Fuktkvotemåling (vekt%) i konstruksjonen ble målt til 0.

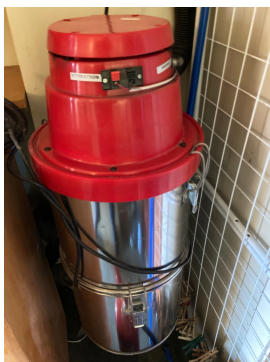
Det er montert sentralstøvsuger på vaskerom

Er ikke funksjonstesta
