Tilstandsrapport

Enebolig

Jøsenfjordvegen 650 , 4134 JØSENFJORDEN

Oppdragsnr.: 22745-1004

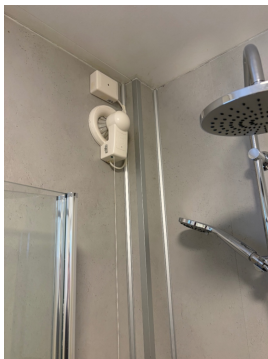
Tilliggende konstruksjoner våtrom

Hulltaking er ikke utført da dette ikke var praktisk mulig uten inngrep i konstruksjonen.

Det er gjennomført fuktsøk på tilgjengelige og utsatte områder. Målingene ga i hovedsak ingen utslag. Det ble registrert noe forhøyede verdier ved gulv under blandebatteri i dusjsonen.

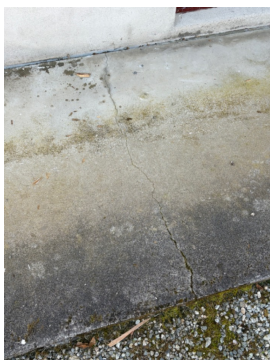
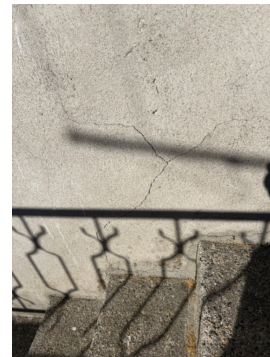
Grunnmur er utført i betong. Det er registrert sprekkdannelser i grunnmuren. Fundament er ikke synlig og kan ikke vurderes.

Det er registrert riss og sprekker i grunnmur. Slike forhold kan medføre økt risiko for fuktinntrenging og videre utvikling over tid.

Det anbefales å følge med på sprekkutviklingen. Ved behov bør sprekker tettes for å redusere fuktpåvirkning. Ved tegn til økende bevegelser anbefales nærmere vurdering av fagkyndig.
