Aktiv Eiendomsmegling ved Solveig Granlund har gleden av å presentere Skoleveien 51.

Befaringsdato: 14.05.2025

Rapportdato: 22.05.2025

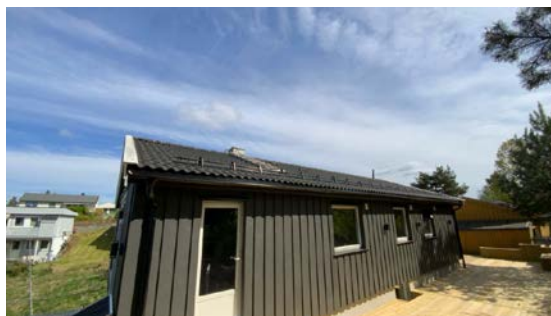
Besiktigelse av taktekk.

Avslutninger av endestein mot vindskier kan føre til skader på sikt og bør utbedres fortløpende.

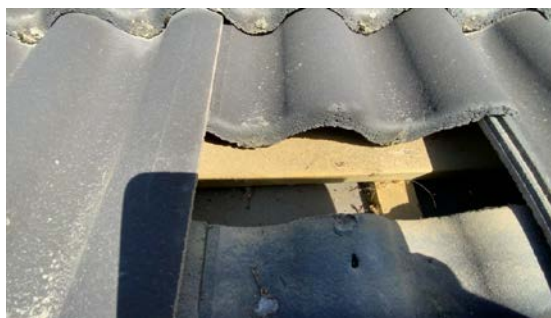
Kontroll av undertak.

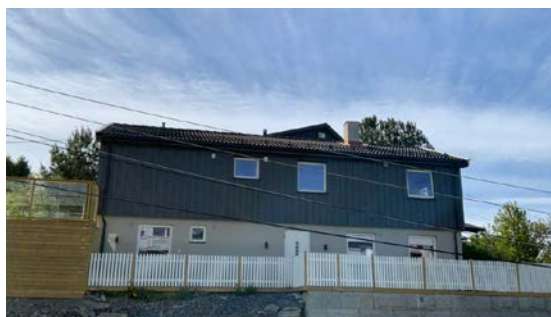
Besiktigelse av taktekk.

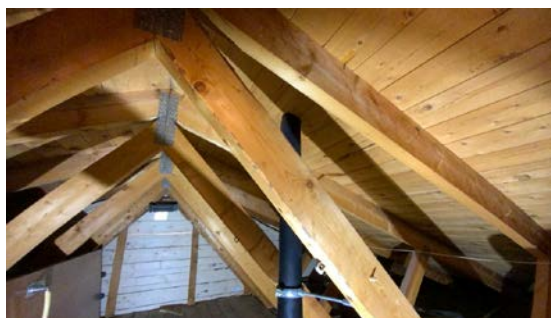
Kontroll rundt rørgjennomføringer.

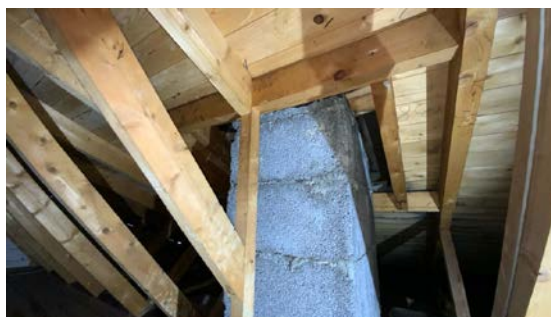
Kontroll rundt pipeløp.

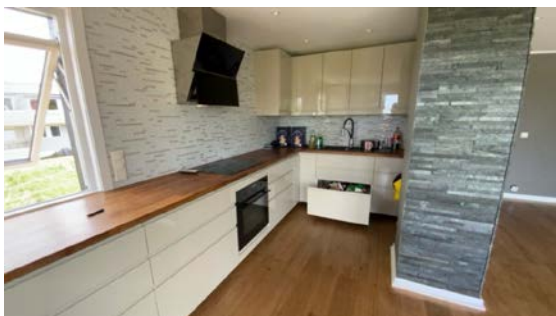
Besiktigelse av pipeplassering.

Pipeløp/pipevanger er kledd inn på alle sider.

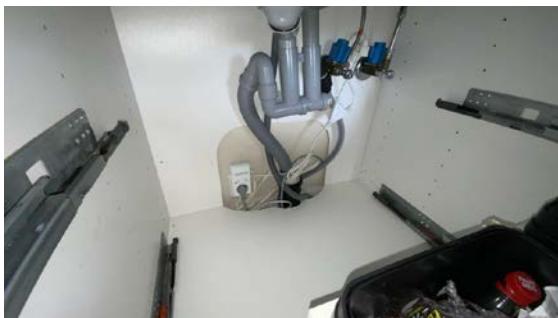
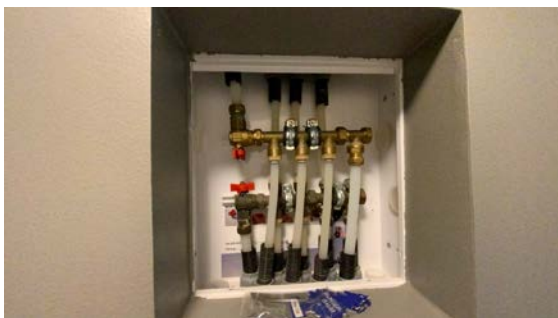
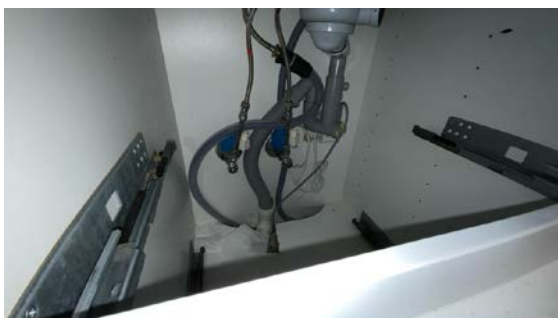
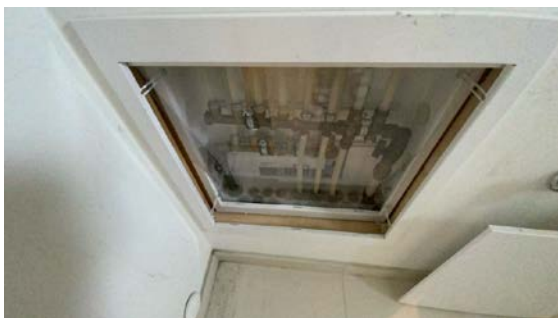
Besiktigelse av røropplegg.

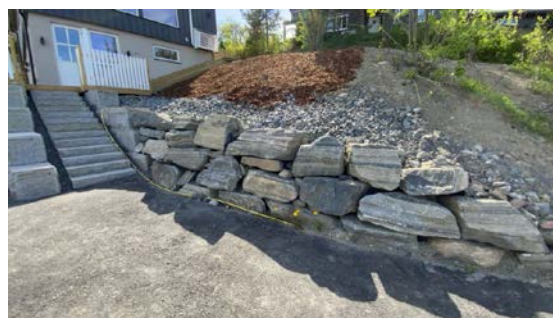
Besiktigelse av støttemur.
