Aktiv Eiendomsmegling ved Solveig Granlund har gleden av å presentere Skoleveien 51.

| Tilstandsrapport ..... | 42 |

Rapportdato: 22.05.2025

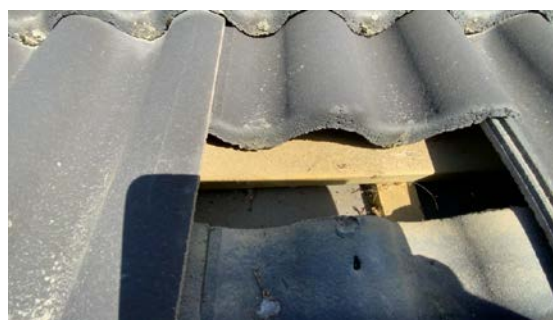
Kontroll av undertak.

Synlig svertesopp på deler av undertak der saneringsvask bør utføres. Bruk av 5 % klorvann kan være en anbefalt løsning, men lokale utskiftninger av undertaksbord kan heller ikke utelukkes.

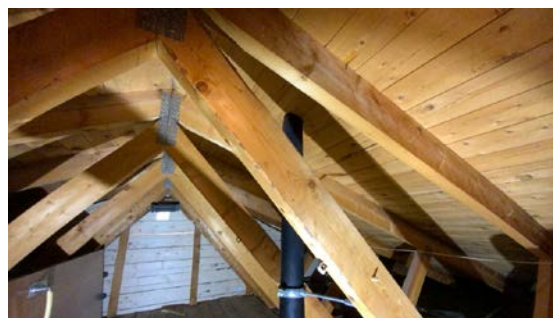
- Det er begrenset/dårlig ventilering av takkonstruksjonen.
- Det er fra loft/kryploft påvist indikasjoner på at det er punktering av dampspærre, som medfører svekket effekt av dampspærrefunksjonen.
- Det er påvist avvik rundt gjennomføringer i takflaten.
- Det er registrert skader i undertak.

Kontroll rundt rørgjennomføringer.

- Råteskadede konstruksjoner må skiftes ut.
- Lokal utbedring bør utføres.
- Lufting/ventilering bør forbedres.

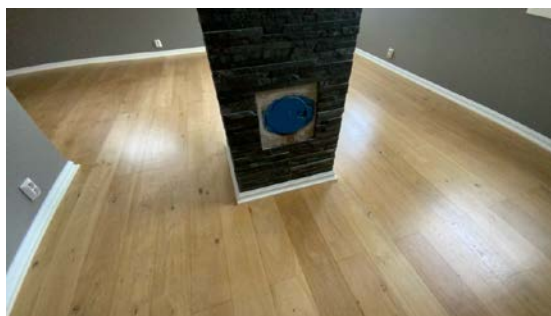
Besiktigelse av pipeplassering.

Pipeløp/pipevanger er kledd inn på alle sider.

- Pipevanger må gjøres tilgjengelig.
- Tidspunkt for piperehabilitering nærmer seg.
- Det anbefales å montere ildfast plate under luker på pipe.

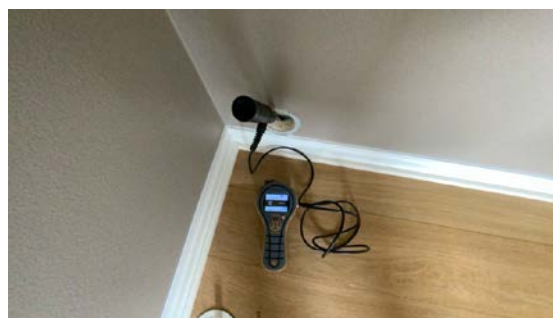
Hulltaking er foretatt uten å påvise unormale forhold. Hulltaking er foretatt ved/i Soverom.

Utført hulltaking.

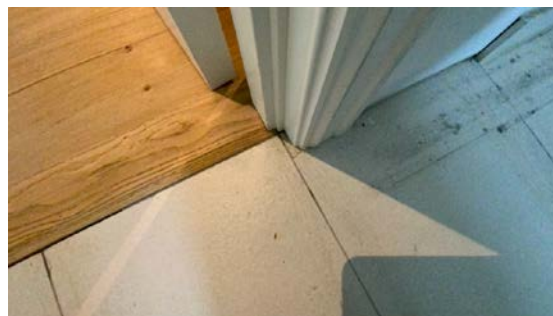
- Det er påvist at noen fliser har bom (hulrom under).
- Det er påvist sprekker i fliser.

Sprukket flis.

- Overflater må utbedres eller skiftes.
- Dersom tiltaket ikke utføres, kan dette over tid føre til at flisene løsner eller sprekker, spesielt ved belastning eller bevegelser i konstruksjonen.

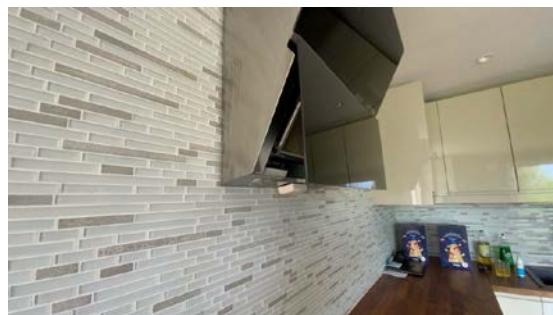
Lukkemekanismen på glassfront er noe defekt.

Bytte av dørpumpe bør utføres.

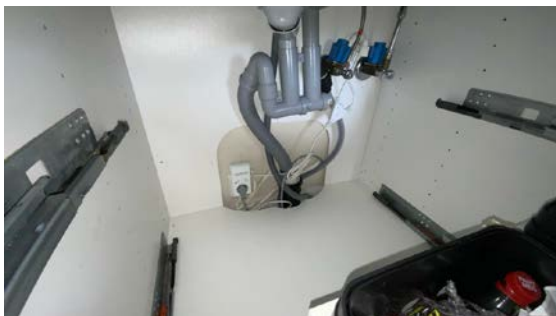
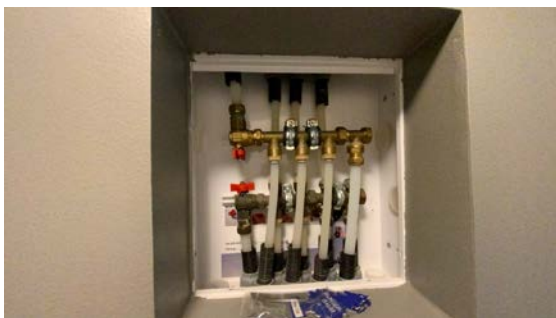
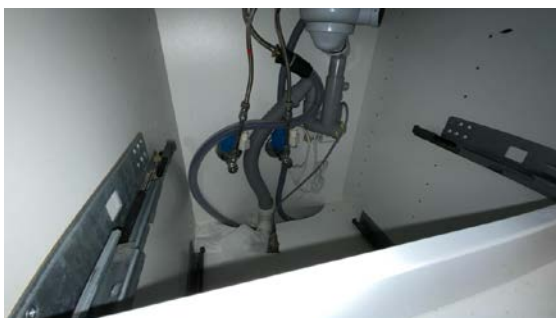
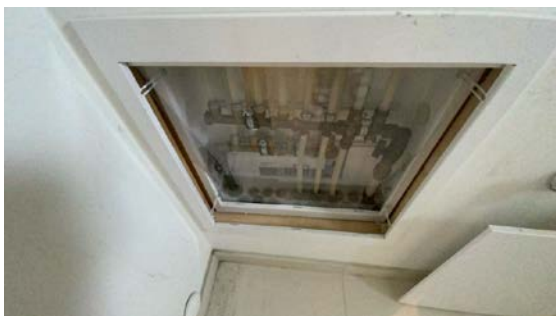
Vannrør fra varierende årstall av materialtype pex og kobber. Fordelerskap på bod. Waterguard i benkeskap på kjøkken bør etableres for god sikring av lekkasjevann. Alder er normalt i seg selv en vurderingskriterie hva angår slitasjegrad. Videre bemerkes at bunnledninger av den årsak følgelig heller ikke er kontrollert.

Besiktigelse av røropplegg.

Avrenning fra fordelerskap bør utbedres.

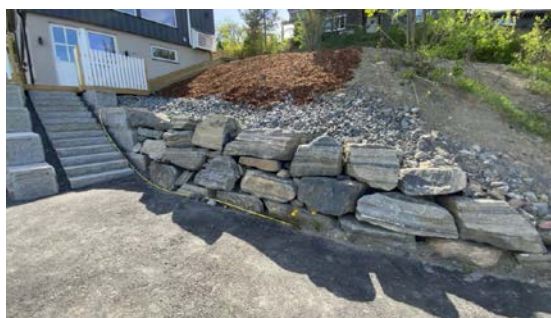
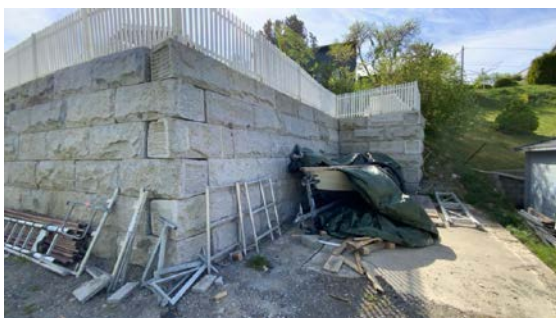
Besiktigelse av støttemur.
