# Fin enebolig over to plan med barnevennlig beliggenhet | Oppgradert i de senere år |

Aktiv Eiendomsmegling ved Solveig Granlund har gleden av å presentere Skoleveien 51.

Befaringsdato: 14.05.2025

Rapportdato: 22.05.2025

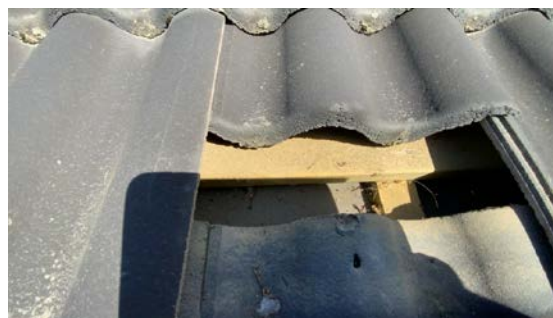
Kontroll av undertak.

Synlig svertesopp på deler av undertak der saneringsvask bør utføres. Bruk av 5 % klorvann kan være en anbefalt løsning, men lokale utskiftninger av undertaksbord kan heller ikke utelukkes.

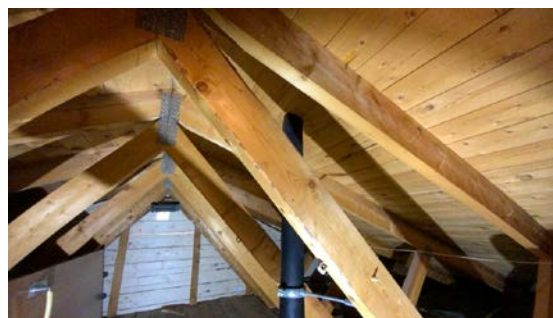
Kontroll rundt rørgjennomføringer.

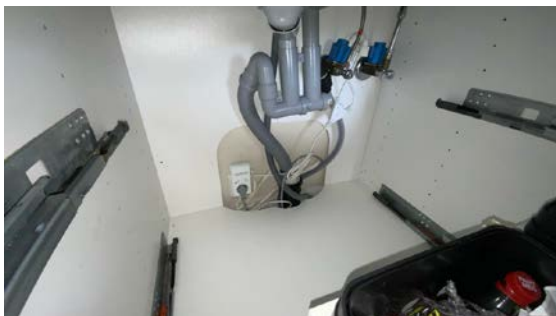
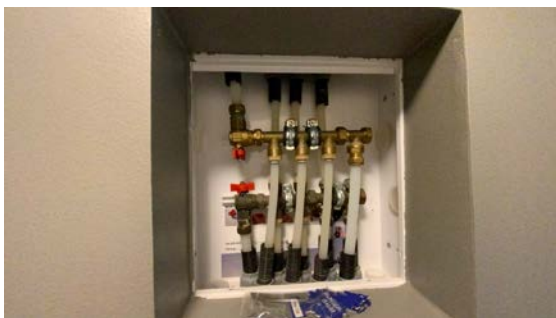
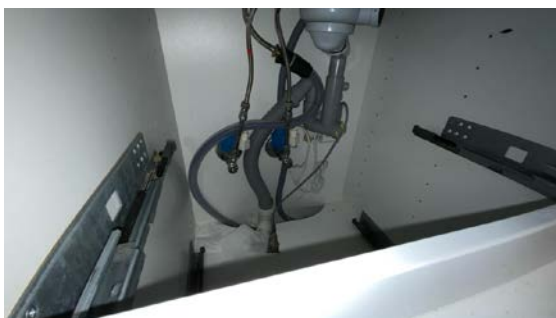
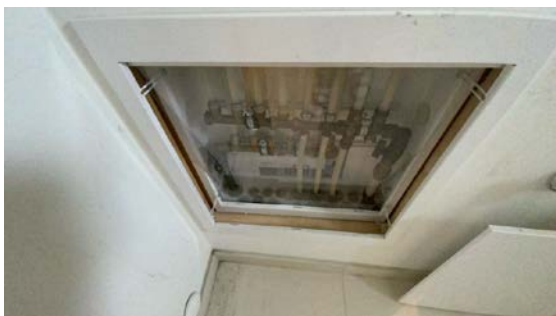
Besiktigelse av røropplegg.

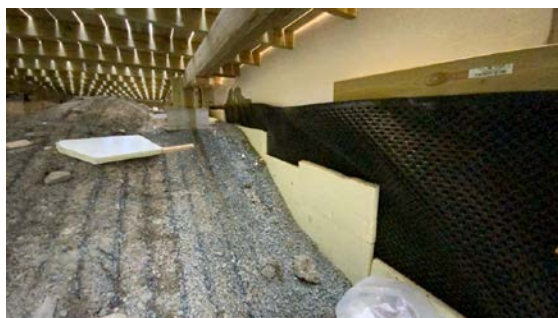
Drenering fra 2025 iht. eiers opplysninger. Grunnet skjult i byggegrunn er materialvalg ikke mulig å konstatere. Drenering ble kontrollert fra bakkeplan der det ukjent for undertegnende vdr. dreneringens tilstand videre under grunn. Synlig fuktsikring på kontrollstedene. Det henviser til boligmappa.no for ytterligere bilder av drenering under grunn. Klemtest på topp bør for øvrig utbedres på de lavere partier.

Kontroll av drenering/fuktsikring.

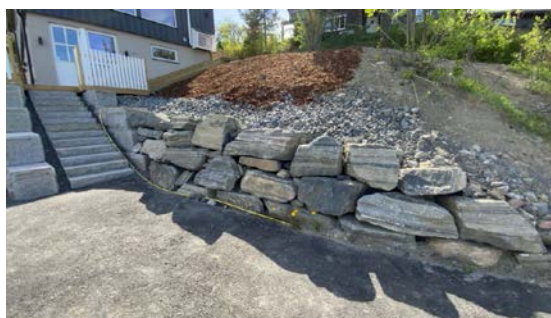
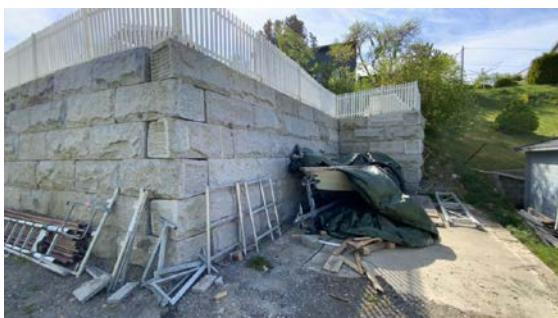
Besiktigelse av støttemur.
