**Salgsobjekt:** Fritidseiendom  
**Eierform:** Eiet  
**Byggeår:** 1965  
**BRA-i/BRA Total** 69/97 kvm  
**Tomtstr.:** 1380.9 m<sup>2</sup>  
**Soverom:** 3  
**Gnr./bnr.** Gnr. 1, bnr. 56  
**Oppdragsnr.:** 1201250108

# Koselig hyttetun bestående av hytte, anneks/stabbur og uthus, usjenert og naturskjønt

Befaringsdato: 27.08.2025

Rapportdato: 02.09.2025

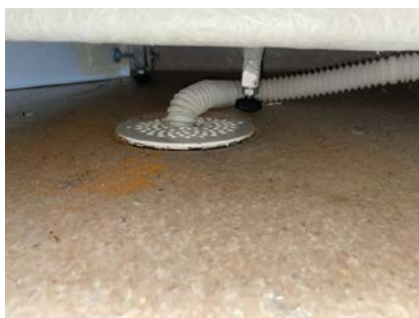
ETASJE > BAD

- Det er påvist mangelfull/feil utførelse rundt rørgjennomføringer e.l. som gir fare for fukt i konstruksjonen i våtsoner.
- Det er uegnede materialer i våtsoner.

Plastsluk under dusj

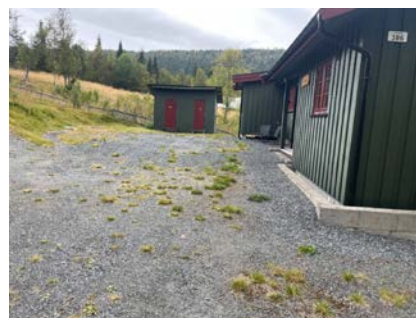
Eiendommen er planert rundt bygning med grus, og gruset innkjøring/parkering. Ellers kupert og skrånende naturtomt. Eiendommen er kontrollert i kart fra NVE Faresoner, og det er ikke registrert faresoner i område mtp. ras- og skredfare.
