## Nøkkelinformasjon

# Koselig hyttetun bestående av hytte, anneks/stabbur og uthus, usjenert og naturskjønt

Befaringsdato: 27.08.2025

Rapportdato: 02.09.2025

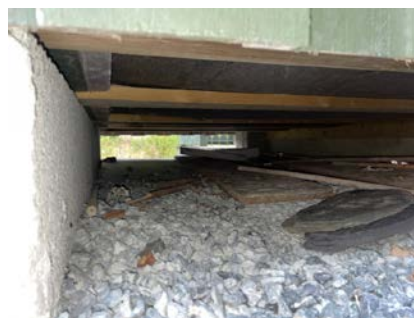
- Det er begrenset ventilering/luftgjennomstrømning i krypkjeller.
- Det er påvist andre avvik:
- Det er registrert symptom på aktivitet fra skadedyr.
- Krypjkjeller har en uavklart situasjon, konstruksjon med skadepotensiale

Det er ikke adkomst til deler av krypkjelleren. Krypjkjeller er kun vurdert i tilgjengelige deler. Krypjkjeller regnes for å være en risikokonstruksjon som er utsatt for fukt- og råteskader i bunnsvill, trebjelkelaget og andre tilstøtende konstruksjoner, på grunn av fuktighet fra grunnen og kondensering ved temperaturforskjeller.

Tilbygg ut fra stue med åpent luftet kryperom.

Konstruksjonene må sikres mot skadedyr.

Ytterligere undersøkelser må foretas for å få kartlagt tilstanden og omfanget på eventuelle skader.
