# Tilstandsrapport

Sundvorvegen 829, 5647  
BALDERSHEIM

Befaringsdato: 07.07.2025

Oppdragsnr.: 19969-1426

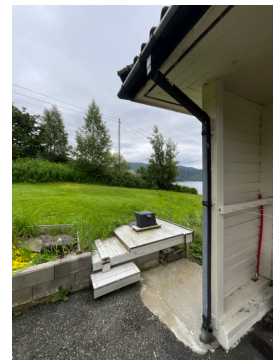
Nedløp ført under bakkenivå, langsida nordøst.

- Overvåk tilstanden jevnlig. For å få tilstandsgrad 0 eller 1 må beslag/renner/nedløp skiftes ut, men tidspunktet for når dette er nødvendig er vanskelig å si noe om.

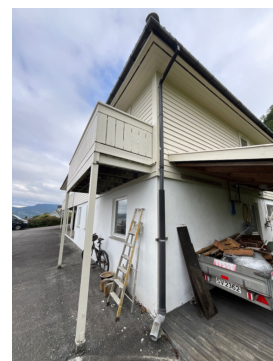
Nedløp, langsida sørvest; nedløp avsluttes på asfalt med avrenning bort fra bolig.

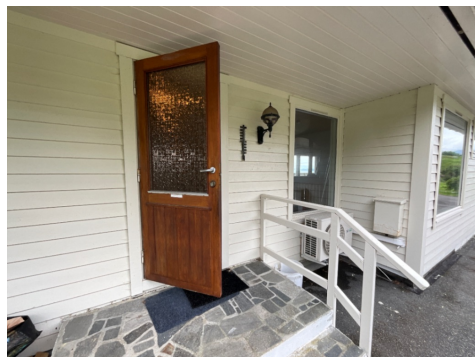
Dør med utgang fra vaskerom.

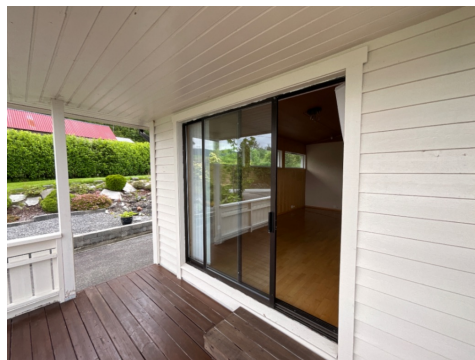
Skyvedør med utgang fra stue.

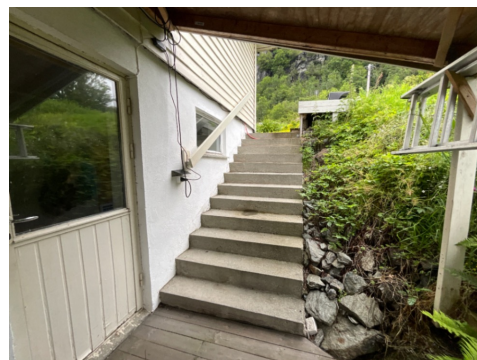
Gavlvegg slørst; betongtrapp.

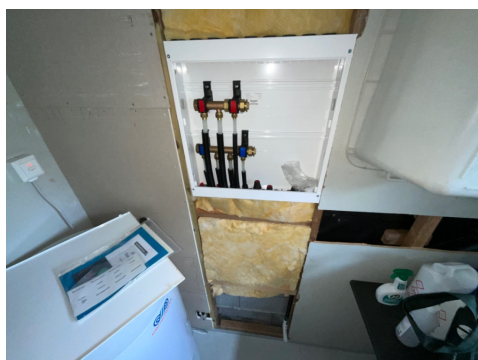
Rørskap/ fordelerskap (plastrør/ rør-i-rør), montert på vaskerom.  
Drenshull/ «siklemikk» under skap.

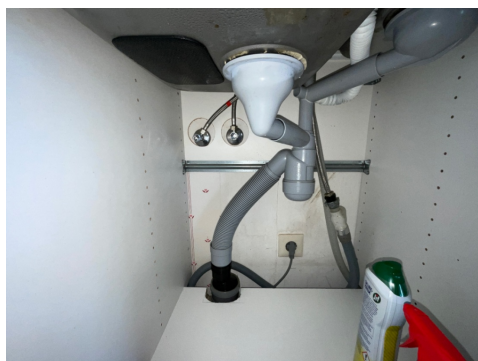
Hovedetasje: Røropplegg under kjøkkenvask.

- Det er ikke behov for utbedringstiltak siden anlegget fungerer i dag, men ut ifra alder kan skader plutselig oppstå på eldre anlegg.

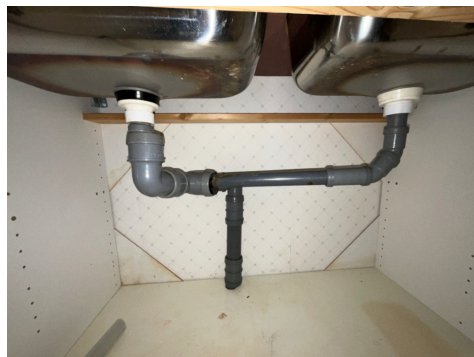
Hovedetasje: Røropplegg under skyllekum, vaskerom.

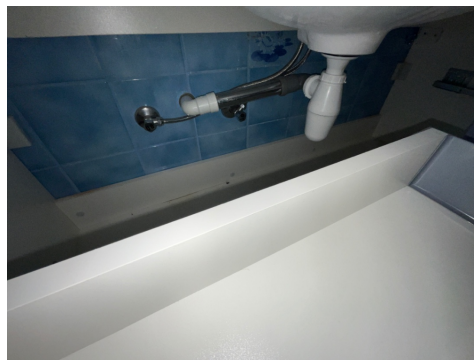
Hovedetasje: Røropplegg under håndvask, bad.

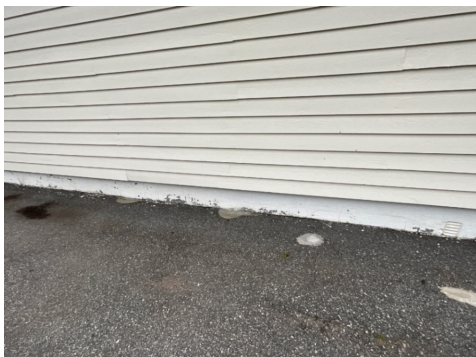
Lufteluger i vegg.

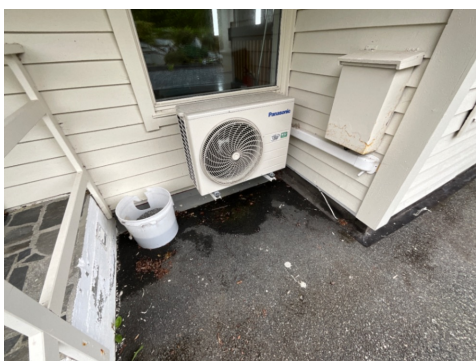
Det er ikke satt tilstandsgrad på varmepumpen grunnet at takstingeniøren ikke har kompetansen til teknisk vurdering av varmepumpen, og kan av den grunn ikke verifisere teknisk tilstand på samme måte som en autorisert servicetekniker. En varmepumpe kan fungere normalt på befaringen, men ha skjulte feil. Tilstand kan avhenge av når den sist ble renset eller vedlikeholdt. En manglende servicehistorikk betyr ikke nødvendigvis at varmepumpen har feil, men det kan påvirke varmepumpens ytelse. Det anbefales å sjekke servicehistorikk eller få en fagkyndig vurdering.

Varmepumpeaggregat montert på yttervegg i området trappeløp.
