Sundvorvegen 829, 5647 BALDERSHEIM

**Enebolig m/4 soverom | Solrik  
beliggenhet med sjøutsikt |  
Garasje | Båtplass | Oppussing må  
påregnes**

Tilstandsrapport .....74

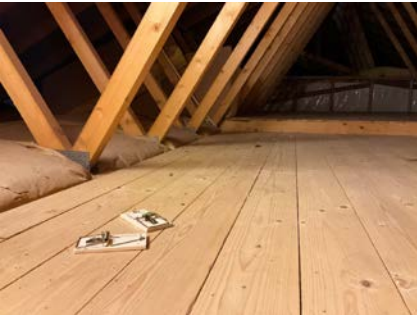
Musefeller på loft. Eier har også montert «lydskremmere», (små apparater som plugges i støpsel. Høyfrekvente lyder skremmer mus/ gnagere. Det mte ikke registrert muselort på befaringen

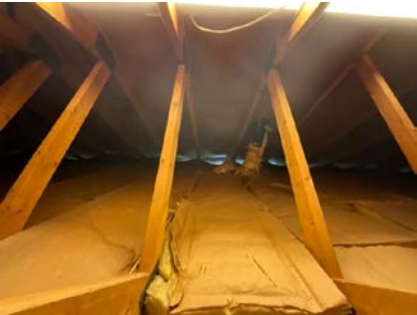
Synlig lufting i raft/ kiste.

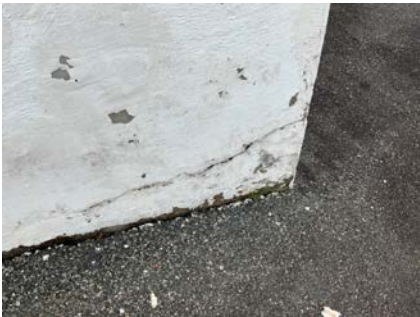
- Grunnmuren har sprekkdannelser.
- Det er avvik:

Det er ikke bekreftet om sprekken er forbeholdt murpuss, eller om sprekken går videre inn i grunnmur/ lecagrunnmur.

Grunnmur garasje under terrasse.

Anbefales å male grunnmur.  
Området med sprekker, f.eks. ved garasje anbefales utbedret.

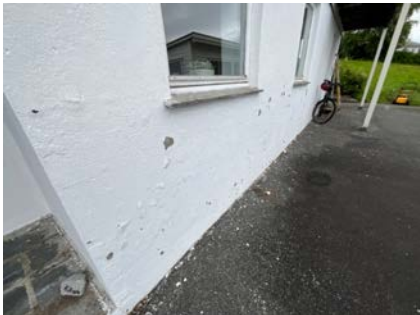
Nærbilde av grunnmur garasje under terrasse.
