# Tilstandsrapport

📍 Øyaveien 101, 7374 RØROS

# gnr. 138, bnr. 90

Rapportdato: 08.02.2024

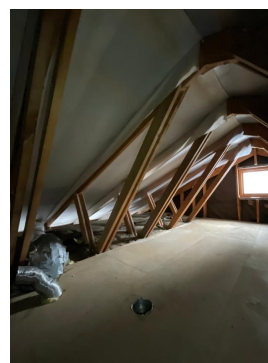
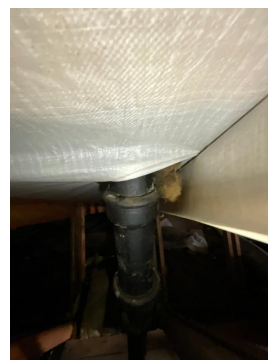
- Det er påvist fuktskjolder/skader i takkonstruksjonen.
- Det er avvik:

Det registreres fuktskjolder rundt pipe. Dette kan skyldes tidligere lekkasjer før utskifting av taktekingen, da det ikke ble indikert fukt på befaringsdagen. Det bemerkes at ventilasjonsrør fra 1. etasje er avsluttet på kaldloft, med fare for kondensering. Undertaket tetter dårlig rundt lufterør. Det ble ikke registrert tegn til fukt eller kondens på befaringsdagen.

Det anbefales nærmere undersøkelser i forbindelse med ventilasjonsrør som er avsluttet på kaldloft. Dersom rørene er i funksjon anbefales det at disse føres over tak. Bedre tetting av undertak rundt lufterør. Observasjoner av konstruksjon ved pipe med tanke på eventuelt fuktinntrekk.

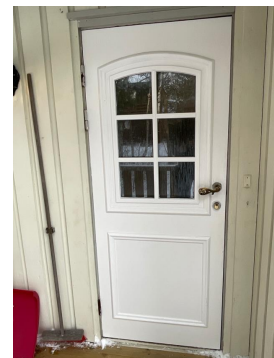
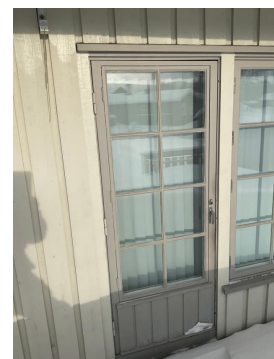
- Karmene i dører er værslitte utvendig og det er sprekker i trevirket.

Justering av hovedinngangsdør. Med tanke på alder må punktering av glass på terrassedøren kunne påregnes.

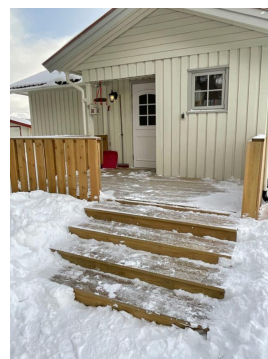
Det registreres at rekkverk er lavere enn dagens krav som er 100 cm. Terrassen var snødekt på befaringsdagen og er ikke visuelt kontrollert. Ifølge rapport fra 2023 ble det ikke registrert avvik ut over rekkverkshøyden.

- Rekkverk må monteres for å lukke avviket.

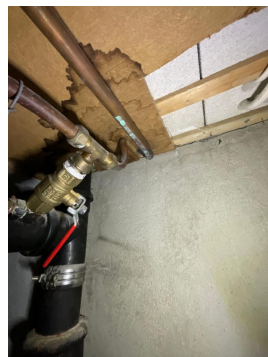
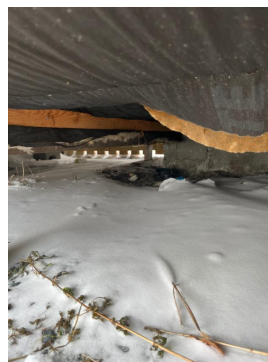
- Det er påvist andre avvik:
- Målt høydeforskjell på mellom 10 - 20 mm innenfor en lengde på 2 meter. Tilstandsgrad 2 gis med bakgrunn i standardens krav til godkjente måleavvik.

Det bemerkes stedvis noen fuktskjolder rundt vannrør, uten at det ble indikert fukt på befaringsdagen. Ved nivellering av gulv ble det målt ca 15mm skjevhet i gulv i vindfang. Under tilbygg er det skader i vindtettingen under tilbygg, noe som fører til synlig isolasjon. Ut over dette fremstår etasjeskillere uten vesentlige skjevheter eller synlige skader.

Det vurderes å ikke være behov for tiltak vedrørende skjevheter i gulv slik dette fremstår i dag. Eventuelt foreta lokal kontroll rundt vannrør i kjeller. Det må foretas tetting av vindspærre under tilbygg slik at isolasjon ikke er synlig.

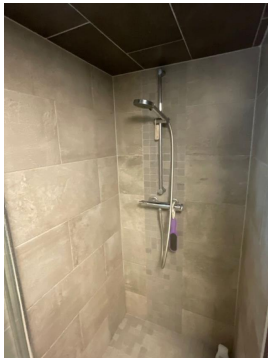
### ! TG 2 Overflater Gulv

Det må påses at silikonfuge ved dørterskel til en hver tid er inntakt.

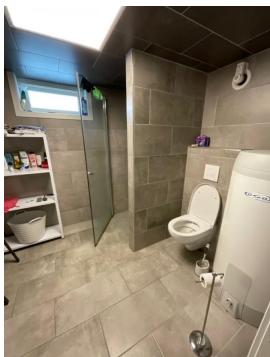
### ! TG 2 Ventilasjon

- Det bør etableres tilfredsstillende tilluft til våtrom f.eks. luftespalte ved dør e.l.

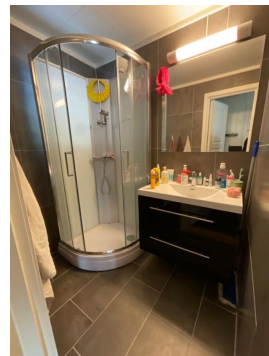
### ! TG 2 Ventilasjon

- Det bør etableres tilfredsstillende tilluft til våtrom f.eks. luftespalte ved dør e.l.

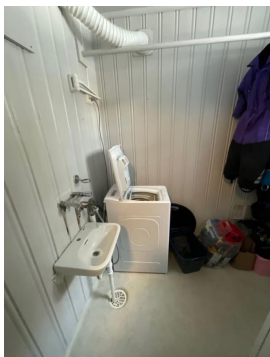
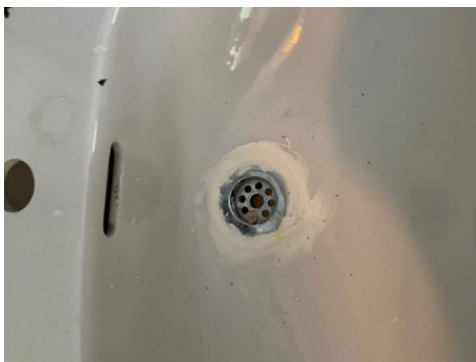
### ! TG 2 Sanitærutstyr og innredning

Det anbefales utskifting av servanten.

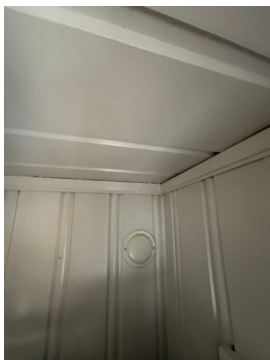
### ! TG 2 Ventilasjon

- Mekanisk avtrekk bør etableres.

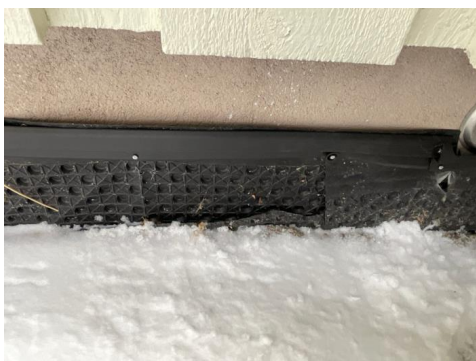
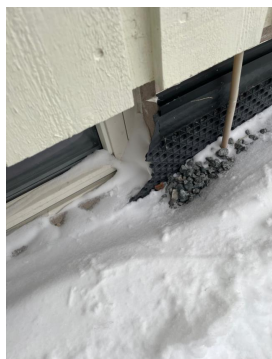
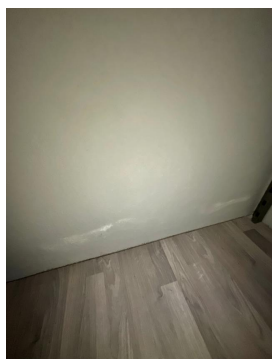
Det registreres at grunnmursplast stedvis ikke er klemt med toppliste, dette gjelder spesielt rundt lysgraver. Topplisten er stedvis mangelfullt festet. Med bruk av fuktindikator mot fritt eksponerte murflater i kjeller ble det ikke indikert fukt på befaringsdagen. Det bemerkes kalkutslag i nedre del av grunnmur i garderobe, noe som kan tyde på tidvis fuktpåkjennning.

Det anbefales etablering av toppliste der denne mangler samt stedvis bedre festing mot grunnmur. Dette for at fukt ikke skal trenge inn mellom grunnmursplast og grunnmur og føre til økt fuktpåkjennning.
