Salg  
Jensbakken 40  
2320 Furnes

Energiattest

**1. Grunn og fundamenter****TG 2** 1.1 Byggegrunn, fundamenter, grunnmur, drenering og sikring mot vann og fuktighet

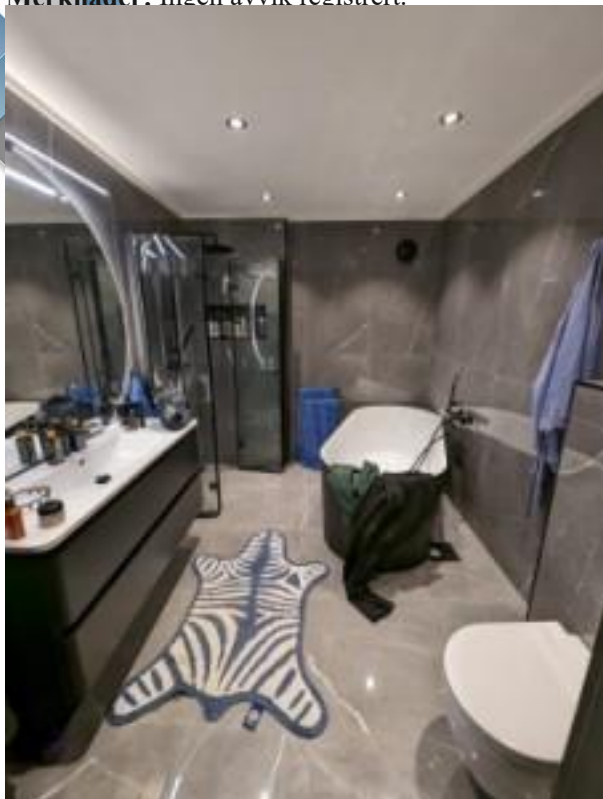
Downlight i taket.

**Merknader:** Ingen avvik registrert.

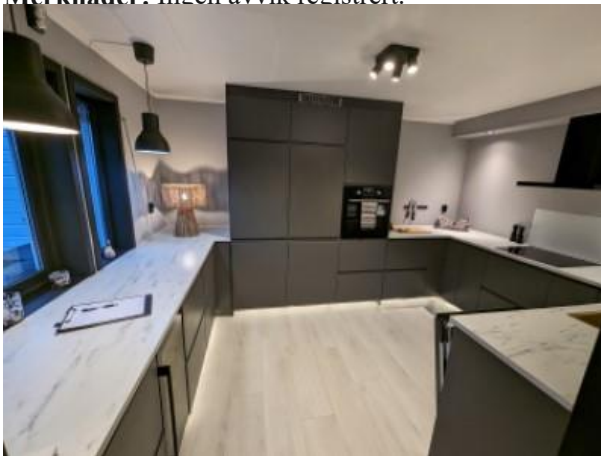
Kjøkkeninnredning med slette fronter. Laminat benkeplate med oppvaskkum, 1- greps blandebatteri. Integrert komfyr, oppvaskmaskin, kjøleskap og fryseskap. Induksjonstopp, mekanisk avtrekksvifte. Glassplate over platetopp. Waterstop med alarm i kjøkkenbenk. Rør-i-rør ifbm. nytt kjøkken.

**Merknader:** Ingen avvik registrert.
