Hofvegen 332, 2266 ARNEBERG

HOF

Tilstandsrapport

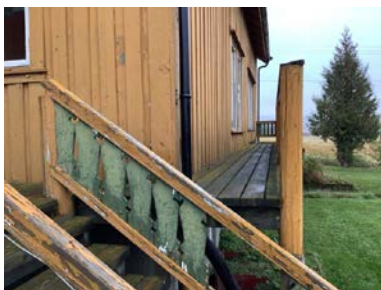
Deler av terrassen mangler rekkverk.

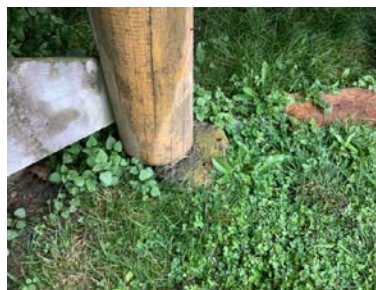
Skjev trestolpe er i ferd med å gli av fundament.

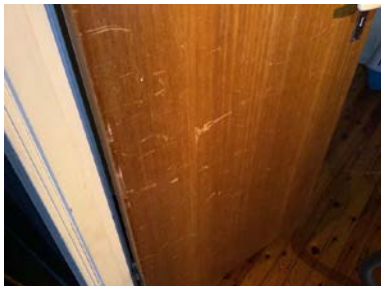
Eksempel på slitasje på dør.

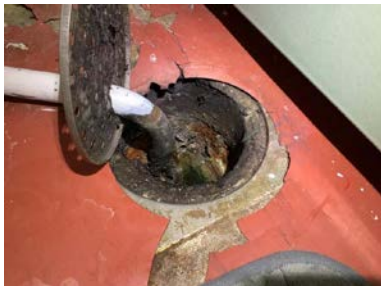
Utett tilslutning mot sluk.

- Våtrommet må totalrenoveres. Alle forhold med tettesjikt, våtsone, sluk m.m. må dokumenteres.

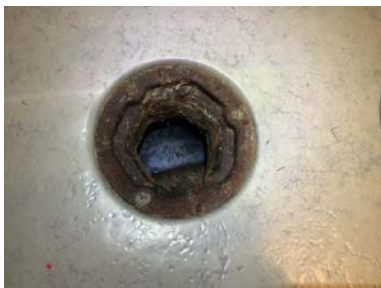
Støpejernsluk, og vinylbelegg er ført under slukets klemring.

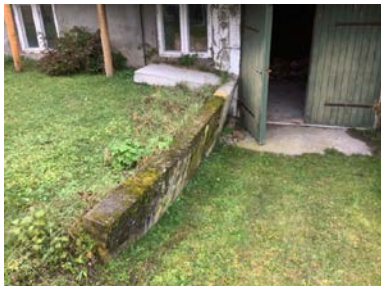
Skjev forstøtningsmur uten rekkverk.
