Tilstandsrapport

Borettslag leilighet

Skolegata 10B , 2821 GJØVIK

Rapportdato: 24.04.2026

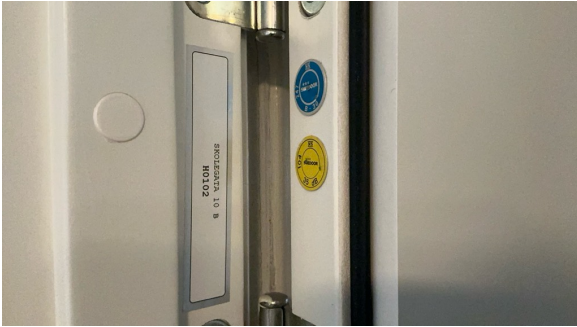
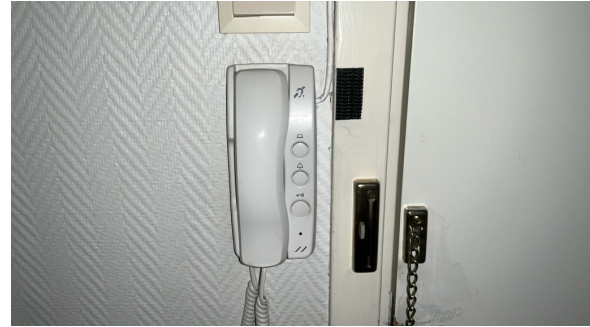
Dørtelefoni til hovedinngang.

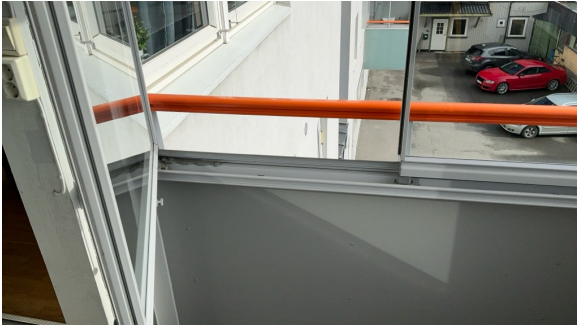
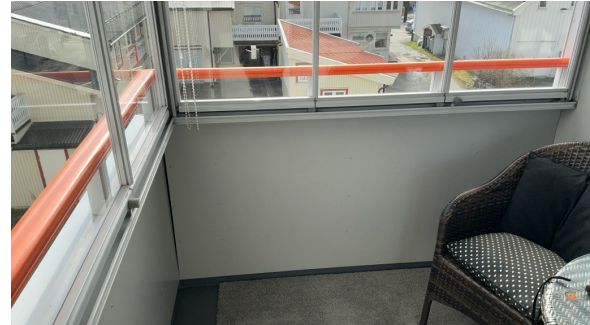
Innglasset balkong på 4 m² mot øst med adkomst fra stue. Konstruksjoner i betong og stål. Rekkverk i metall og fasadeplater. Innglassing med åpningsglass. Rekkverkhøyde på ca. 109 cm. Tekking med folie.

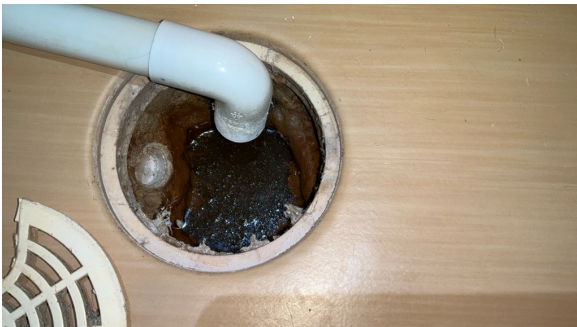
1. ETASJE > BAD

Utettheter i gjennomføring vegg i våtsonen.

! TG 3 Tilliggende konstruksjoner våtrom

- Den valgte konstruksjonsutforming gir økt fare for skader.
- Det er ved fuktøk gjort målinger som indikerer fukt under gulvbelegg.
