# Tilstandsrapport

Fritidsbolig i leilighetsbygg

Månetoppen 30 A, 9321 MOEN

Rapportdato: 08.10.2025

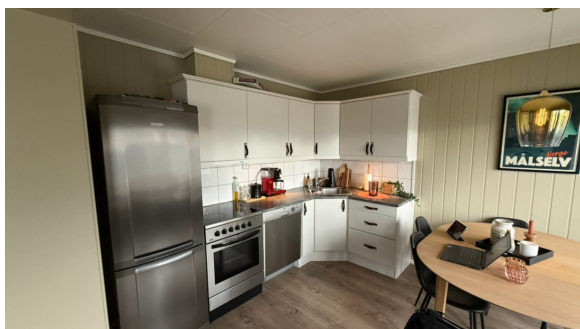
## TG 1 Overflater og innredning

Kjøkkeninnredning med slette fronter og laminert benkeplate. Overflate på veggen over benken har fliser. Det er satt av plass til hvitevarer i innredningen. Komfyrvakt er montert.
