Tilstandsrapport

Enebolig

Aspåsvegen 110, 8660 MOSJØEN

Befaringsdato: 12.05.2023

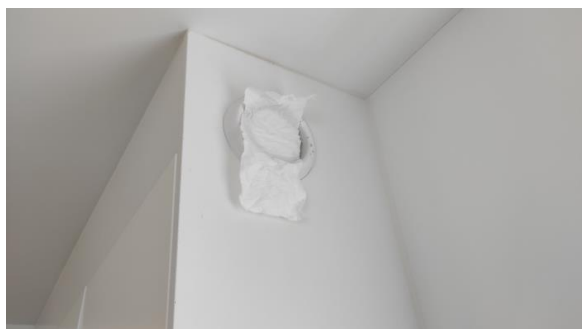
Funksjonstest av avtrekksviften.

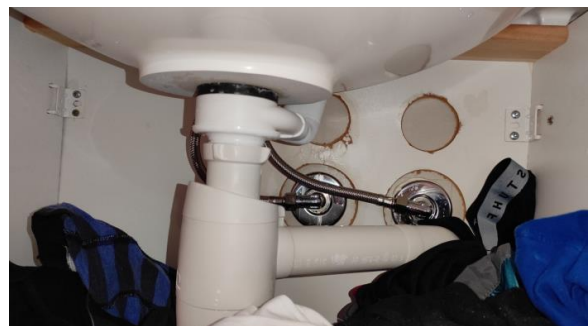
Kontroll av røropplegget.

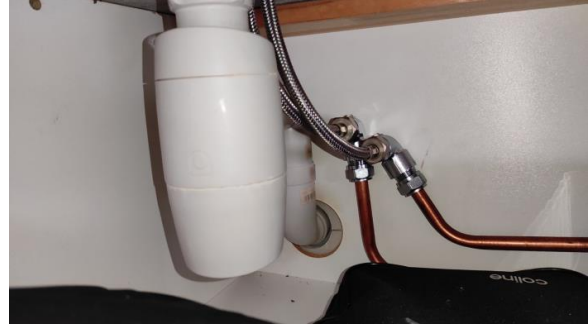
Kontroll av røropplegget.
