Aspåsvegen 110, 8660 MOSJØEN

**Ny pris! Sjelden mulighet!
Moderne utsiktvilla med nydelig
beliggenhet på Olderskog**

Oppdragsnr.: 1801240036

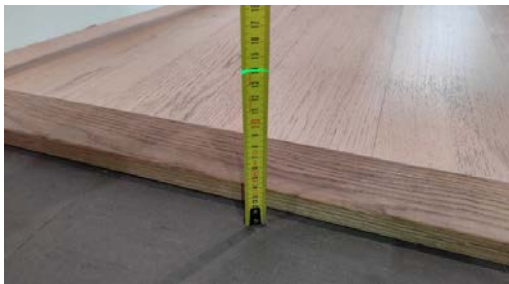
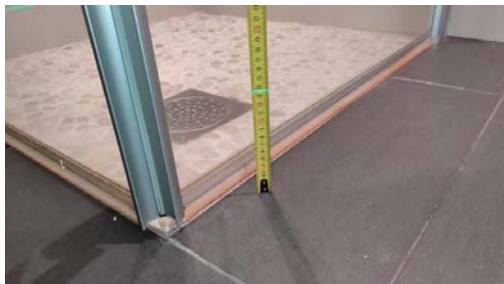
SOKKELETASJE > BAD/WC

Det er påvist avvik i fallforhold til sluk i forhold til krav i forskrift på byggetidspunktet.
Det er påvist at høydeforskjell fra topp slukrist til gulv/synlig topp membran ved dørterskel er mindre enn 25 mm.

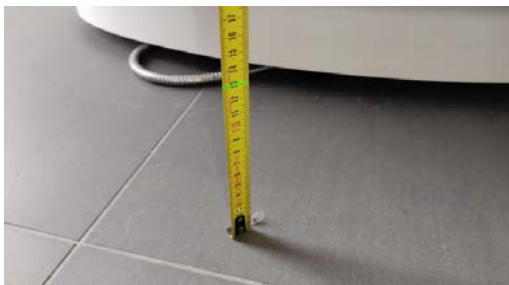
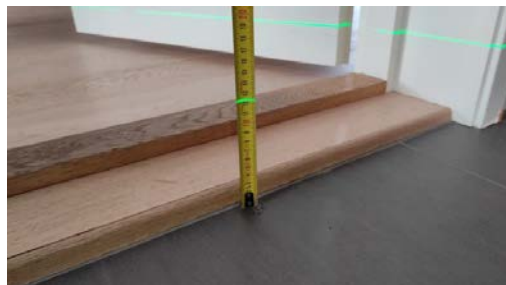
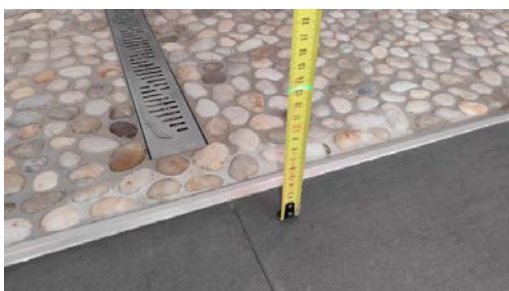
2. ETASJE > BAD/WC

TG 2 Sluk, membran og tettesjikt

- Det er rundt sluk påvist en ikke-fagmessig utførelse av membran/tettesjikt/klemring.
- Det er påvist mangelfull/feil utførelse rundt rørgjennomføringer e.l. som gir fare for fukt i konstruksjonen i våtsone.

Det er påvist utettheter i rørgjennomføringer i våtsonen under badekaret og avløpet til vasken. Ved en eventuell lekkasje vil da vannet kunne renne uhindret nedover i konstruksjonen.

Det har tidligere vært en lekkasje på denne gjennomføringen da det er fuktmerker på innredningen under gjennomføringene.

- Overvåk konstruksjonen jevnlig. For å få tilstandsgrad 0 eller 1 må løsningen utbedres, men tidspunktet for når dette er nødvendig er vanskelig å si noe om.
- Løsningen/utførelsen rundt rørgjennomføringer gir fare for fukt inn i konstruksjoner.

Tiltak for å unngå skader i våtrom er å etablere vanntette sjikt, og sørge for tett utførelse rundt rørgjennomføringer. Vanntette sjikt kan være ulike membranprodukter og overflatematerialer med dokumentert tettefunksjon. Klemringene bør monteres med tilstrekkelig klem.

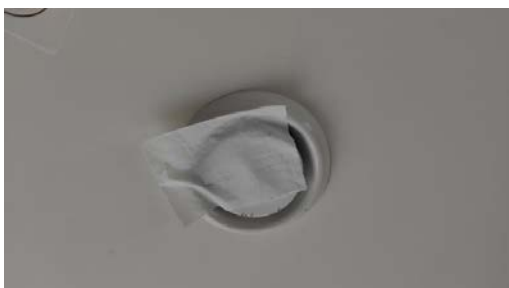
Funksjonstest av avtrekksviften.
