Tilstandsrapport

Fritidsbolig

Dølavegen 604, 3528 HEDALEN

Befaringsdato: 04.09.2024

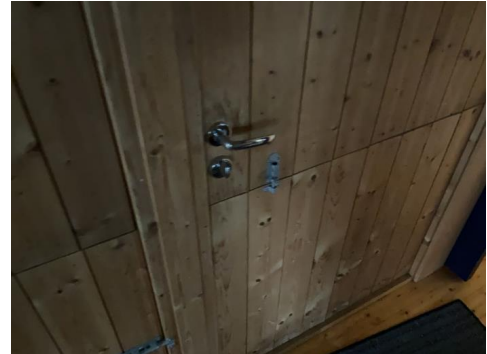
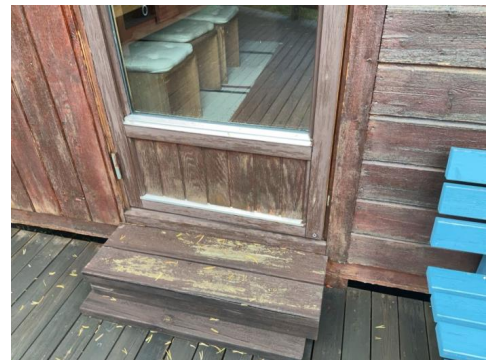
Det er registrert fuktmerker i trepanel på ytterdør. Det er tegn på kondensering.

- Dører må justeres.

Vedlikehold / fjerning misfarging anbefales.

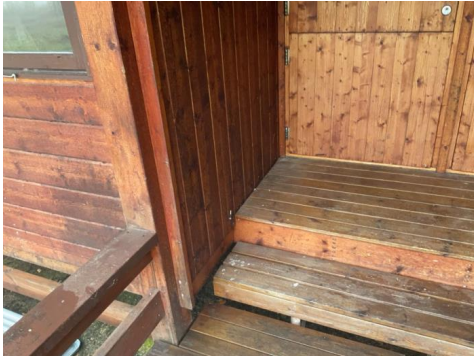
- Det er avvik:

Hændløper må monteres for å lukke avviket.

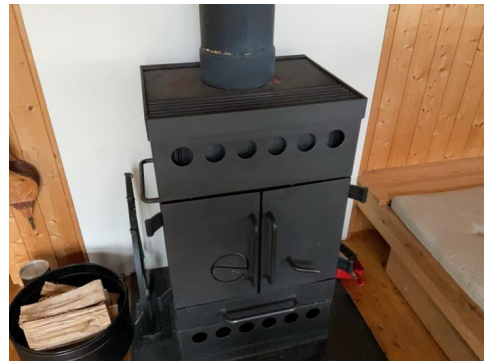
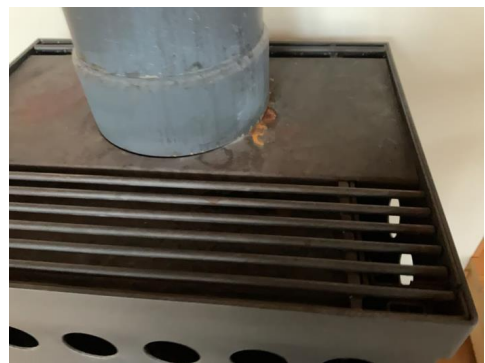
Det er rustdannelse og rennemerker etter vann på pipe og peisovn.

Fjerning av rust og rennemerker må gjennomføres, evt. utskifting må vurderes. Tiltak må sees i sammenheng med tiltak takteking/ takgjennomføring pipe.

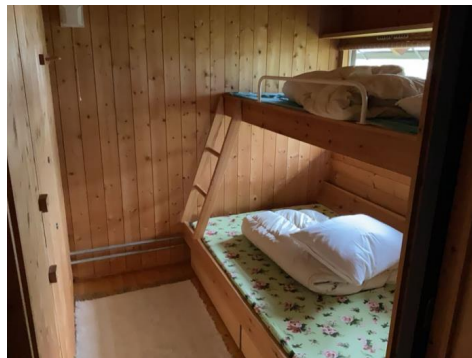
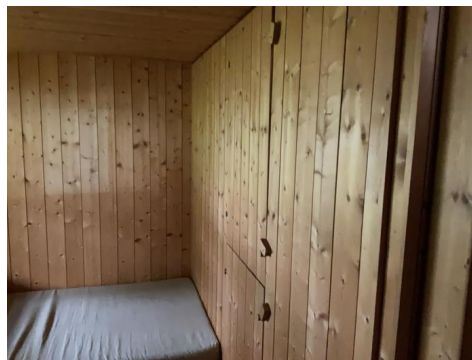
- Det er påvist avvik som tilsier at det bør foretas tiltak på enkelte dører.

- Enkelte dører må justeres.

Overflatevedlikehold vurderes.

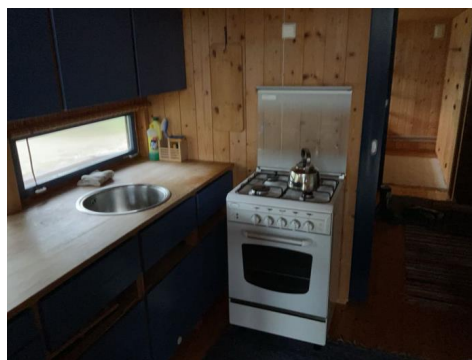
TG 2 Avtrekk

- Mekanisk avtrekk bør etableres.

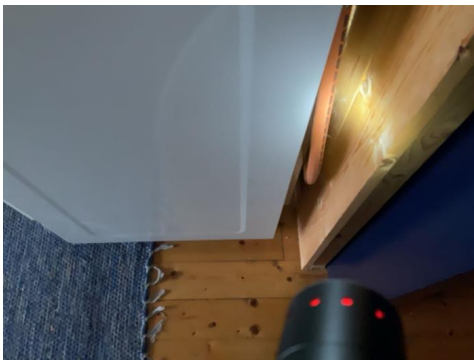
TG 2 Avløpsrør

Ut ifra alder på synlige komponenter er det behov for vedlikehold/utskifting. Det anbefales at anlegget kontrolleres av autorisert foretak.
