Om Dølavegen 604

Befaringsdato: 04.09.2024

Tilstandsrapport

FRITIDSBOLIG

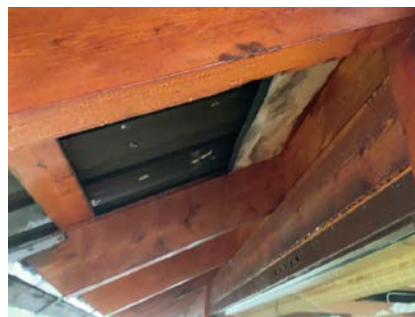
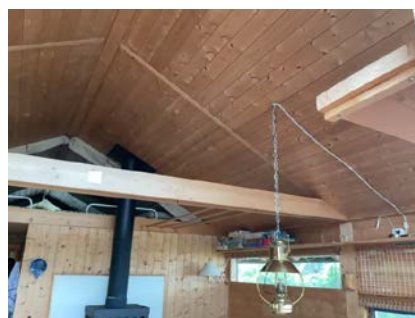
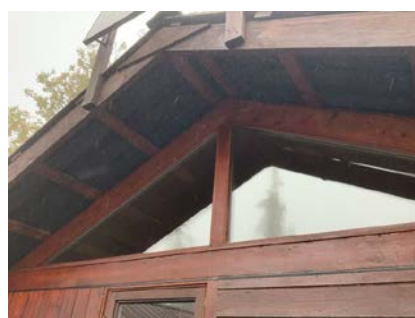
TC 2 Takkonstruksjon/Loft

Punktet må sees i sammenheng med Taktekking

Ved omlegging av taktekking bør det etableres fullverdig lufting.

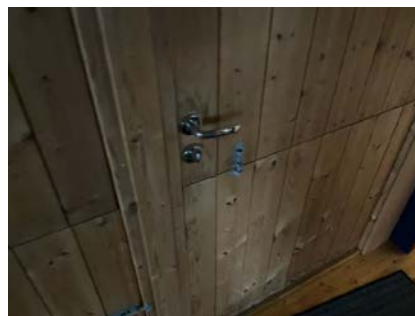
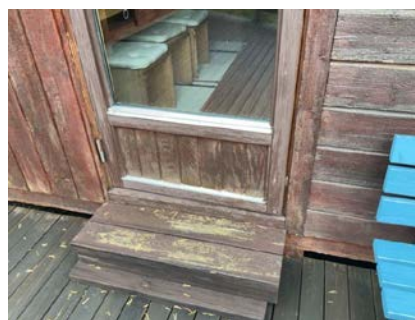
- Det er påvist dører som er vanskelig å åpne eller lukke.
- Det er påvist utetthet/åpning mellom dørblad og dørkarm. Dvs. at kald trekk kan oppstå.
- Det er registrert fuktmerker i trepanel på ytterdør. Det er tegn på kondensering.

- Dører må justeres.

Vedlikehold / fjerning misfarging anbefales.

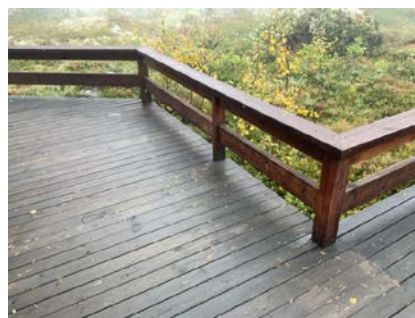
! TG 1 Balkonger, terrasser og rom under balkonger

På stuesiden av bygget er det terrasse bygd med gulv av impregnerte materialer. Terrasser er bygd på punkt fundament. Det er rekkverk med stående spiler og rekkverktopt. Høyde rekkverk terrasse er ca 63 cm. Terrassen ligger såpass nærme terreng at det ikke er krav til rekkverk. Terrassen er normalt preget av værslitasje og elde.

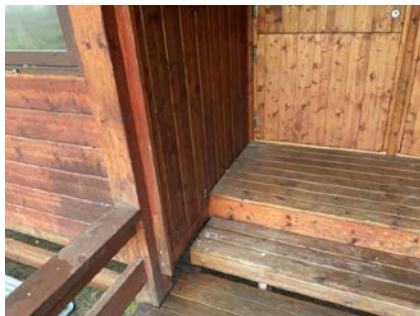
! TG 2 Utvendige trapper

Ved inngang er det tretrapp ned til terrasse på terreng.

Hændløper må monteres for å lukke avviket.

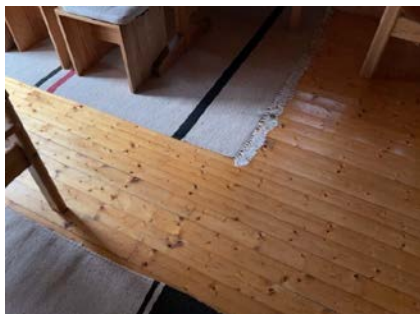
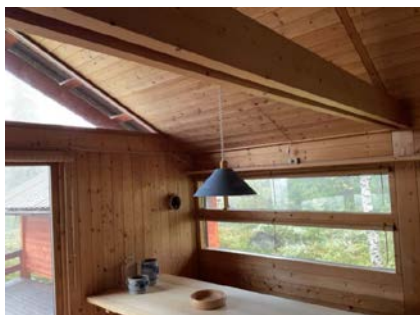
! TG 1 Overflater

Overflater innvendige gulv betsår av heltregulv med lakkert overflate. Himlinger og vegger er kledd med trepanel. Generelt normalt påvirket av sollys og bruksslitasje/ elde

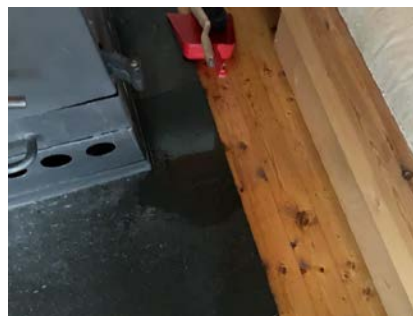
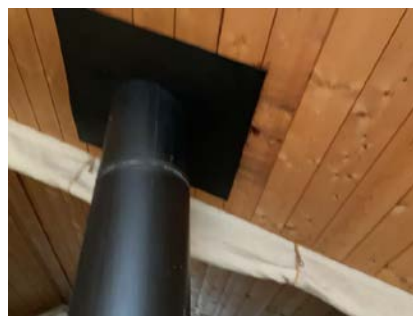
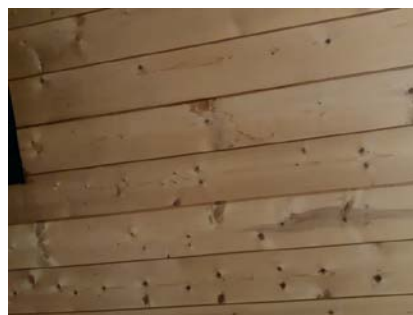
! TG 2 Overflater - 2

Det er registrert misfarging i himling rundt pipe etter vannintrengning. Det er registrert fuktighet/vannndam på gulv ved peisovn.

Lokal utbedring/utskifting må vurderes.

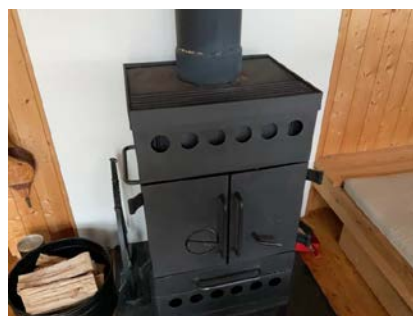
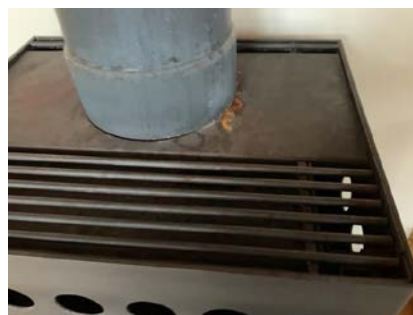
Det er rustdannelse og rennemerker etter vann på pipe og peisovn.

Fjerning av rust og rennemerker må gjennomføres, evt. utskifting må vurderes. Tiltak må sees i sammenheng med tiltak takteking/takgjennomføring pipe.

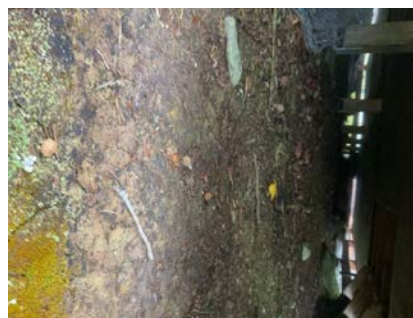
Krypkjeller

Kryprom mellom fundamentpunkter under bjelkelag mot terreng. Lav høyde. Kryprom fremstår som ventilert og tørt ved befaring.

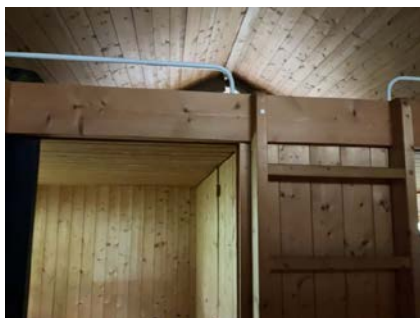
TC 1 Innvendige trapper

Enkle stiger av tre til hems. Stiger er ikke vurdert som trapper men enkle stiger for adkomst hems. Tilstandsgrad er satt ut fra tilstand stiger uten hensyn til krav til rekkverk og lignende.

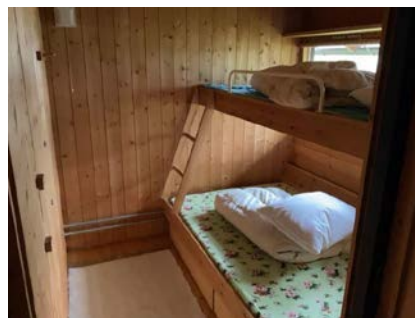
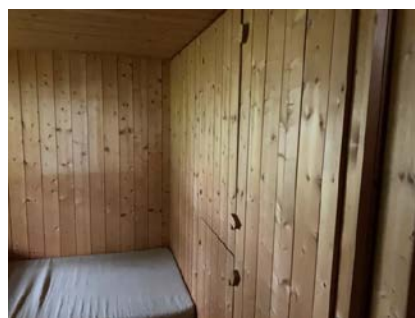
! TG 2 Innvendige dører

- Det er påvist avvik som tilsier at det bør foretas tiltak på enkelte dører. En skyvedør tar i toppkarm. Det har ført til gnissemerker. Noe merker/hakk i malte overflater.

- Enkelte dører må justeres.

Overflatevedlikehold vurderes.

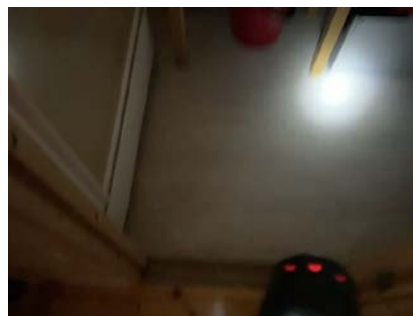
TG 3 Sluk, membran og tettesjikt

- Det må etableres tilfredsstillende tettesjikt/membran på våtrommet.

Kostnadsestimat: 10 000 - 50 000

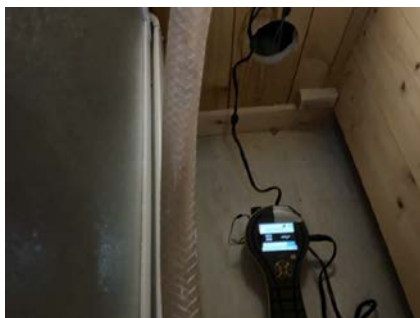
1 TG 1 Tilliggende konstruksjoner våtrom

Det ble ikke registrert forhøyede fuktverdier i målinger i og rundt hyttebad. Det er ikke registrert andre unormale forhold ved hulltakingspunkt.

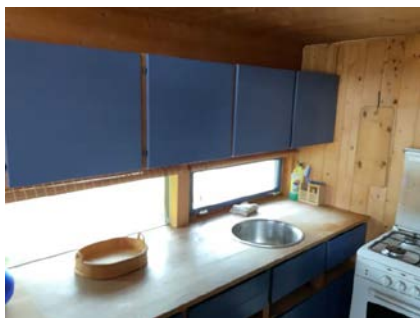
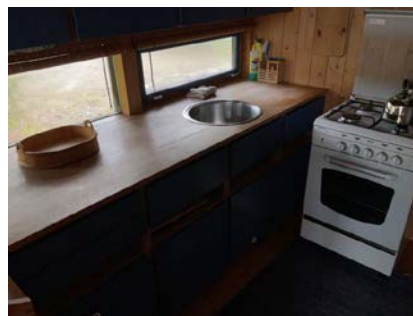
1 TG 1 Overflater og innredning

Kjøkkeninnredning med heltre skrog og fronter. Fronter er glatte med malte overflater. Heltre benkeplate med nedfelt vask. Løs komfyr og kjøleskap med propandrift. Innredning med normal slitasje ut fra type og alder.

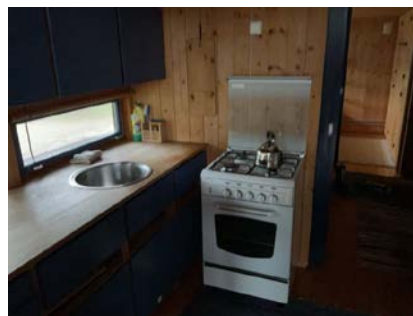
1 TG 2 Avtrekk

- Mekanisk avtrekk bør etableres.

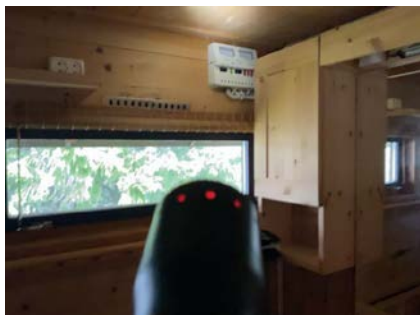
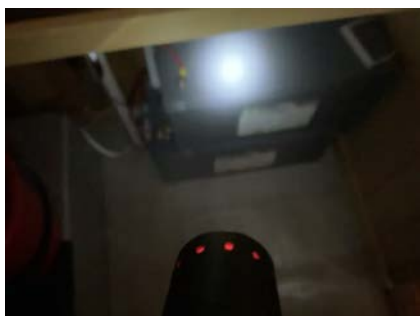
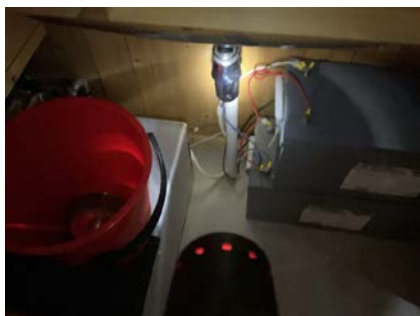
Det gjennomføres normalt ikke elkontroller på 12v anlegg. Takstmannen har ikke elkompetanse selv. Ved usikkerhet om utførelse og noe eldre anlegg vil dette likevel være en god forsikring å gjennomføre en sjekk utført av registrert elforetak. Da anlegget har vært lite benyttet de siste årene kan en sjekk være naturlig å gjennomføre. Tilstand/ kapasitet batterier er ikke kjent.

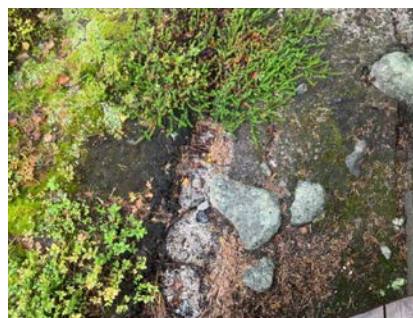
Byggegrunn

Grunnforhold på stedet består av myr og torv i følge kommunens kartsider. Jordprøver eller annen undersøkelse av grunn er ikke utført. Byggegrunn av torv og myr tilsier at bevegelse gjennom året grunnet tele med mer må påregnes.

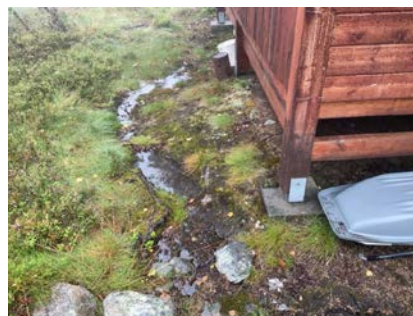
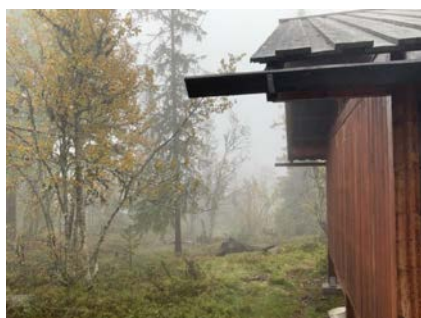
Drenering

Tiltak med bortledning av vann på terreng i grunn rundt bygget må vurderes.
