# Tilstandsrapport

Enebolig

Raveien 52, 9392 STONGLANDSEIDET

Befaringsdato: 11.06.2025

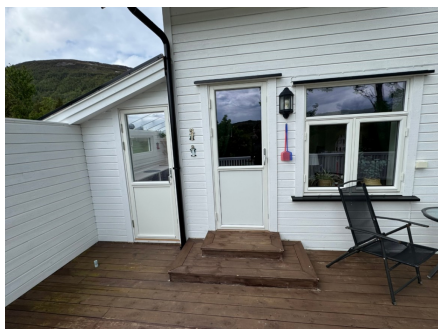
Uten beslag under døren kan vann lettere trenge inn under døren, noe som kan føre til fuktskader på skjulte konstruksjoner.

Balkongdøren.

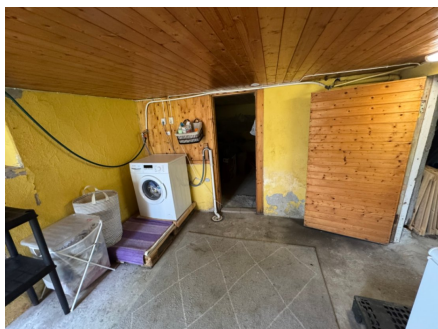
Vaskerommet

Rommet må oppgraderes/renoveres før daglig bruk for å redusere risiko/omfang av skader. Ved å utsette gulv og vegger for vann kan det oppstå sopp og råteskader i skjulte deler av konstruksjonen.

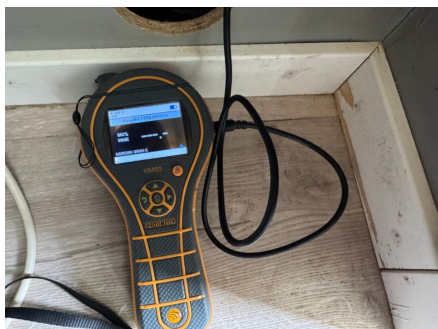
Fuktmåling.

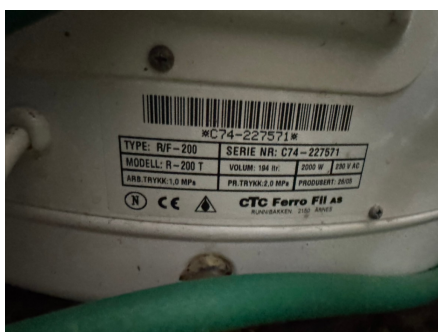
Produksjonsdato på varmtvannstanken.

Det er ikke behov for utbedringstiltak utover at det anbefales å etablere el-tilkobling som tilfredsstiller dagens krav. Ut ifra alder til varmtvannstanken kan skader plutselig oppstå. Konsekvens av manglende fasttilkobling på varmtvannsberederen er risiko for varmgang i stikkontakten som kan føre til brann.

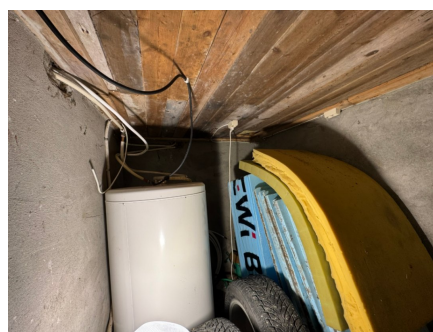
Varmtvannstanken.

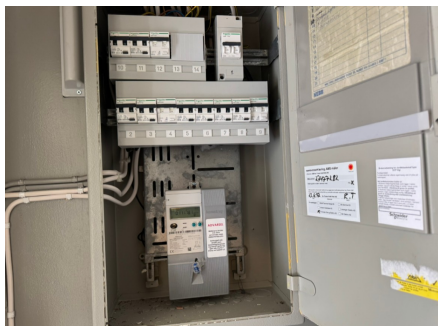
Sikringsskapet.
