**Enebolig og tilhørende fjøs med  
landlig beliggenhet på Sør-Senja,  
umiddelbar nærhet til utmark.**

Befaringsdato: 11.06.2025

Rapportdato: 14.08.2025

# Tilstandsrapport

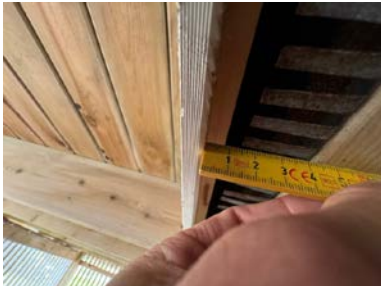
Åpning fra kledningen til musesperren.

Musesperre må utbedres for å hindre gnagere tilkomst til skjulte deler av konstruksjonen.

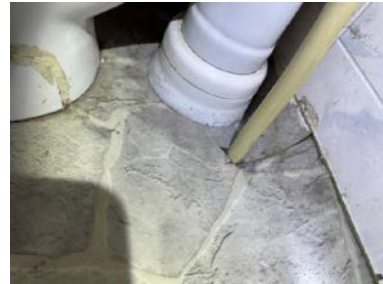
Eksempel på utettheter på vinylbelegget.

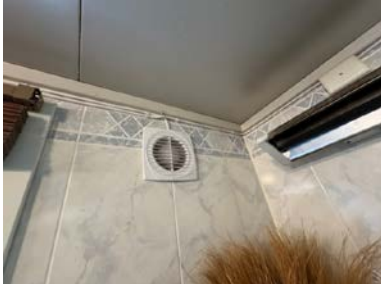
Mekanisk avtrekk på badet.

- Det bør etableres tilfredsstillende tilluft til våtrom f.eks. luftespalte ved dør e.l.
- Over tid kan manglende tilluftsventilering resultere i mugg- og soppdannelse, spesielt på steder som ikke får god nok luftgjennomstrømning.

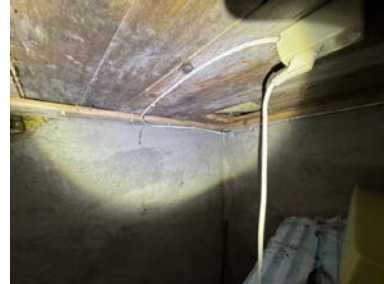
Eksempel på løse ledninger.
