Raveien 52, 9392 STONGLANDSEIDET

**Enebolig og tilhørende fjøs med  
landlig beliggenhet på Sør-Senja,  
umiddelbar nærhet til utmark.**

# Enebolig og tilhørende fjøs med landlig beliggenhet på Sør-Senja

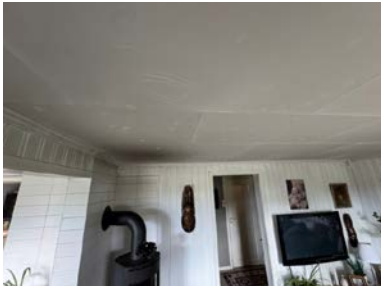
Sotmerker på innvendige overflater.

Innvendige overflater må vaskes. Om det ikke er tilfredsstillende må det beregnes maling med egnet fremgangsmåte for å fjerne sot.

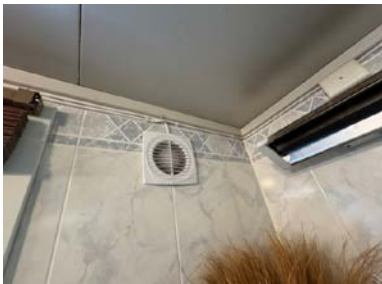
Mekanisk avtrekk på badet.

- Det bør etableres tilfredsstillende tilluft til våtrom f.eks. luftespalte ved dør e.l.
- Over tid kan manglende tilluftsventilering resultere i mugg- og soppdannelse, spesielt på steder som ikke får god nok luftgjennomstrømning.

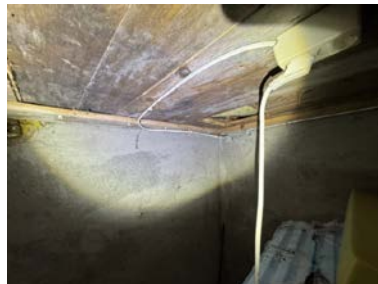
Eksempel på løse ledninger.
