**Landbrukseiendom på Sør-Senja  
med nydelig beliggenhet!**

**Salgsobjekt:** Landbruk  
**Eierform:** Eiet  
**Byggeår:** 1963  
**BRA-i/BRA Total** 224/279 kvm  
**Tomtstr.:** 125565.5 kvm  
**Soverom:** 5  
**Antall rom:** 7  
**Gnr./bnr.** Gnr. 216, bnr. 29  
Gnr. 216, bnr. 28  
**Oppdragsnr.:** 1901260007

Befaringsdato: 12.02.2026

Rapportdato: 11.03.2026

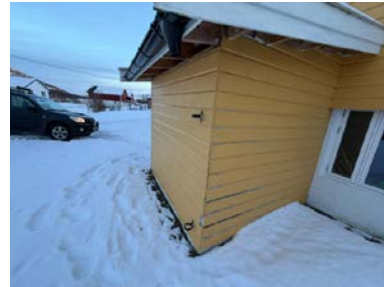
Takrennen mangler nedløp.

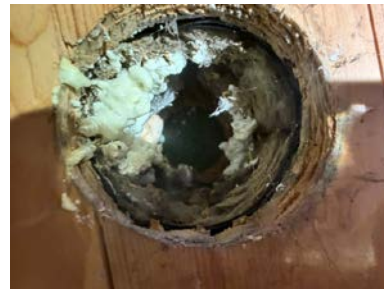
Åpning i etasjeskillet.

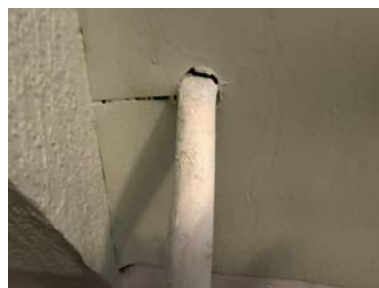
Utett gjennomføring i vegg.

Hulltaking er foretatt og det er påvist avvik i konstruksjonen. Hulltaking er foretatt fra soverom. Fuktkvotemåling (vekt%) i konstruksjonen ble ikke registrert. Våre fuktmålere angir ikke fuktverdier lavere enn 6vektprosent.

- Hulltaking er foretatt og det er påvist avvik i konstruksjonen.

Bruk av dampsperre i våtrom kan føre til at fukt blir innestengt i konstruksjonen, noe som øker risikoen for mugg- og råteskader over tid.
