Tilstandsrapport

Boligbygg med flere boenheter

Ammerudveien 29 E, 0958 OSLO

Befaringsdato: 07.05.2026

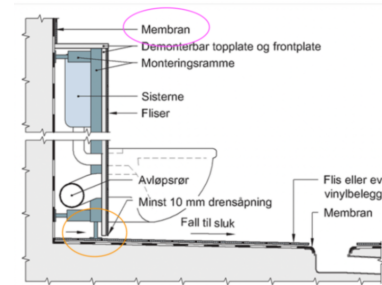
Fig. 63
Eksempel på løsning med installasjonsvegg inne i våtrommet

- Ved implementering av innebygget sisterner var det ikke krav om lekkasjesikring, konstruksjonen bør jevnlig observeres.

Uten dreneringsløsning/lekkasjesikring kan lekkasjer pågå over tid uten å bli oppdaget. Dette kan føre til fuktskader i omkringliggende byggematerialer. Drensåpning bør etableres.

Illustrasjon på innebygget sisterner. Kilde: Sintef.

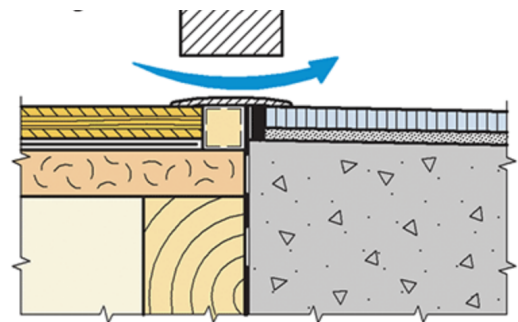
Manglende tilluft gir dårlig sirkulering av luft og ventilasjonen fungerer dermed ikke som tiltenkt. Resultatet er dårligere luftkvalitet på badet.

Prinsippskisse, overstrømming under døren. Kilde: Sintef.

- Det bør etableres tilfredsstillende tilluft til våtrom f.eks. luftespalte ved dør e.l.
