# Tilstandsrapport

Enebolig

Vikevegen 1287, 5568 VIKEBYGD

Befaringsdato: 25.09.2025

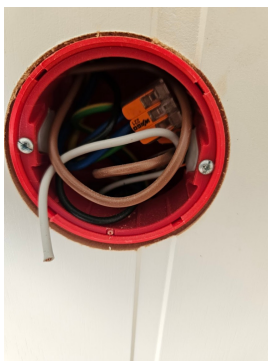
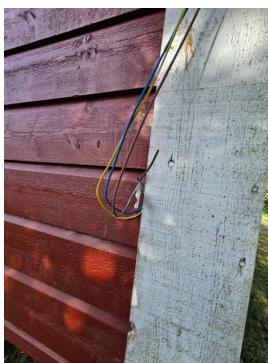
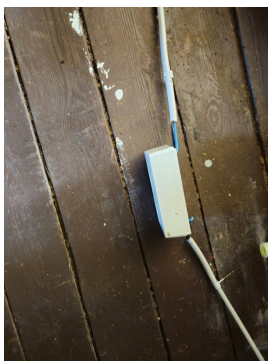
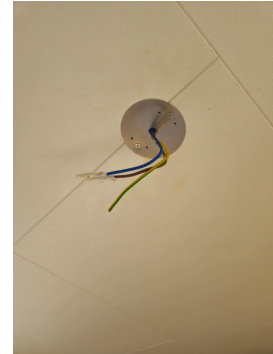
Kostnadsoverslaget som er angitt, er ment for kontroll av en elektro virksomhet og vil ikke dekke eventuelle feil funnet i den aktuelle rapporten.
