Håsenvegen 15, 6600 SUNNDALSØRA

**Enebolig med romslig tomt, solrik  
veranda og moderne fasiliteter.**

| Tilstandsrapport ..... | 74 |

22.12.2025

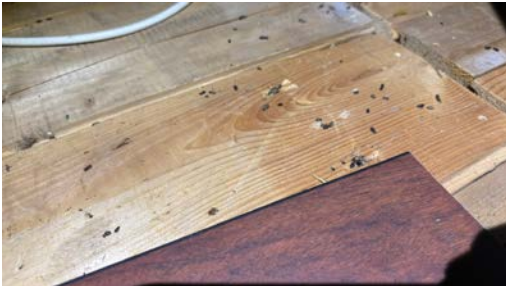
Det er usikkert om museaktiviteten fortsatt pågår. Dette bør vurderes i sammenheng med at bordkledningen mangler musesperre. Aktivitet ble kun registrert på loftet, men det kan også forekomme i yttervegger eller andre bygningsdeler. Slike forhold er vanskelig å avdekke uten inngrep i konstruksjonen. Når det gjelder bruddet på dampspærren, anbefales det å tette rundt gjennomføringene for å redusere risikoen for kondens.

Det er muselort flere steder på loftet

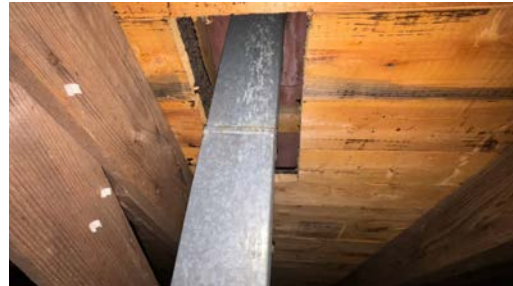
Synlig eternitt-tekking i gjennomføringer

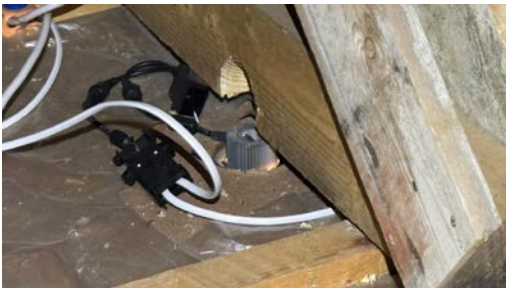
Dampsperre brutt ved installering av spotter i himlingen i 1. etasje

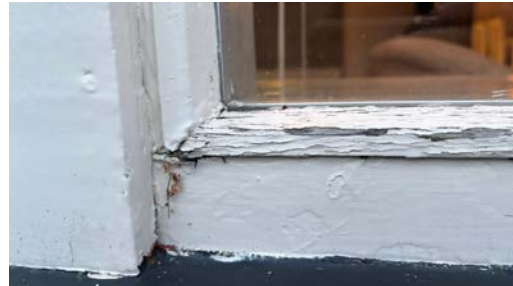
- Det er påvist at enkelte vinduer er vanskelig å åpne/lukke.
- Det er påvist noen glassruter som er punktert eller sprukne.
- Karmene i vinduer er slitte og det er sprekker i treverket.

Vinduer med koblet glass har passert sin forventede tekniske levetid. Ifølge SINTEF Byggforsk og andre anerkjente tekniske levetidstabeller er den normale tekniske levetiden for trevinduer mellom 20 og 30 år, avhengig av kvalitet, vedlikehold og eksponering for vær og vind. Selv om vinduene fortsatt kan være funksjonelle, vil energieffektivitet, tetthet og overflatebehandling ofte være redusert. Tilstandsgrad 2 er satt på grunn av vinduenes alder, samt for å synliggjøre risikoen for plutselige skader som kan oppstå ved videre aldring.

Vinduene av eldre årgang er værslitt utvendig

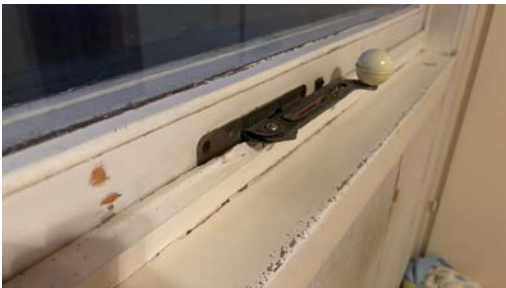
Vinduet på det ene soverommet er slitt

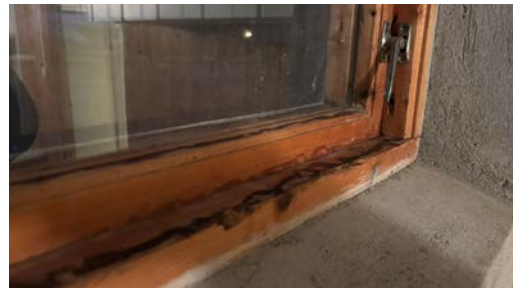
Kjellervinduene som ligger helt ned mot terreng utsettes for økt fuktbelastning og har høyere risiko for råte, vanninntrengning og skader på omkringliggende konstruksjoner, og det anbefales derfor minimum 30 cm klaring mellom terreng og underkant av vindu. I dette tilfelle ligger flere av vinduene bare 10 cm over terrenget, og årsaken til dette er vanlig byggeskikk på oppføringstidspunktet.

Eldre vinduer i kjelleren

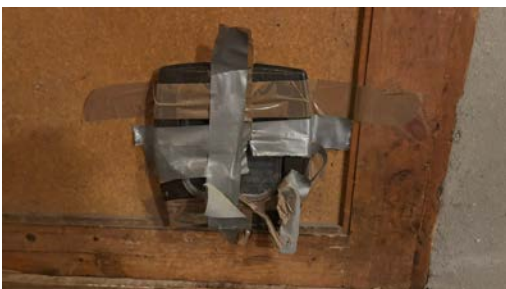
- Det er påvist dører med punkterte eller sprukne glassruter.
- Karmene i dører er værslitte utvendig og det er sprekker i treverket.
- Det er avvik:

Katteluke på kjellerdøren

- Tiltak:
- Dører med punkterte/sprukne glass må påregnes skiftes ut, enten hele døren eller kun selve glassene.
- Det må påregnes noe vedlikehold og at enkelte dører må skiftes ut.

Kjellerdøren er moden for utskifting. Det anbefales også å skifte ut heve skyvedøren, i stede for å skifte ut kun glasset som er punktert. Dette på bakgrunn i dørens alder.

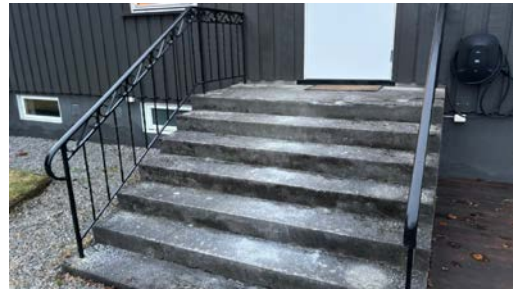
Trappen ved hovedinngangen har mindre sprekkdannelser og avskallinger i overflater. Avvikene vurderes å skyldes naturlig slitasje og vær-/fuktpåvirkning over tid.

Skadene kan utvikle seg videre ved frostpåvirkning og økt vanninntrengning, og overflaten kan gradvis brytes ned.

Trappen til hovedinngangen

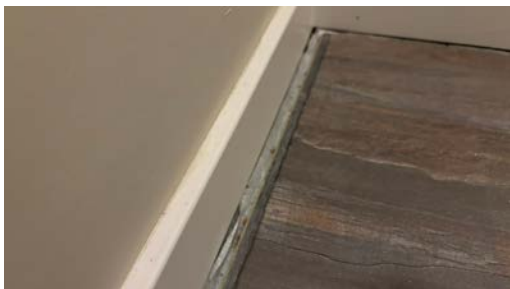
Det er sprekker i gulvbelegget på ett av soverommene, og veggene i samme rom har skader på tapetet. I tillegg dekker ikke gulvlisten åpningen mellom vegg og gulv i entreen.

Gulvlisten dekker ikke gulvet i entreen

Det må påregnes modernisering og vedlikeholdsarbeid, spesielt på det ene soverommet. Øvrige overflater fremstår med normal bruksslitasje, og tilstandsgraden reflekterer hovedsakelig forholdene på soverommet og enkelte veggoverflater på ytterveggene i kjelleren.

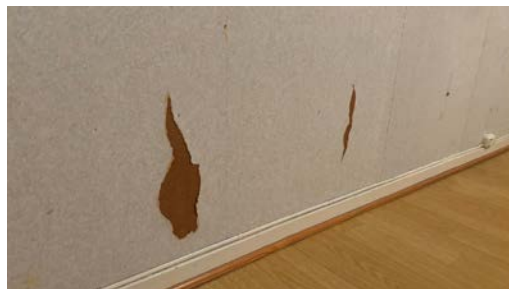
Overflatene på det ene soverommet lengst sørøst fremstår nedslitt

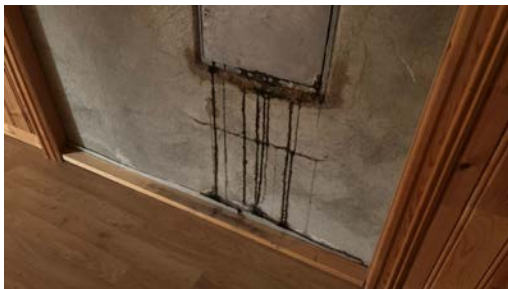
Avrenning fra sotluken, og manglende ubrennbar plate på gulvet

- Det anbefales å montere ildfast plate under luker på pipe.

Dersom sotluken er plassert lavt og over brennbar gulv, skal det monteres en plate av ubrennbar materiale under og foran åpningen for å hindre antennelse fra glør og sot. Vanlige materialer er stålplate, flis eller skifer. Dersom sotluken er plassert høyt på vegg og ikke over brennbar materiale, er slik plate ikke nødvendig.

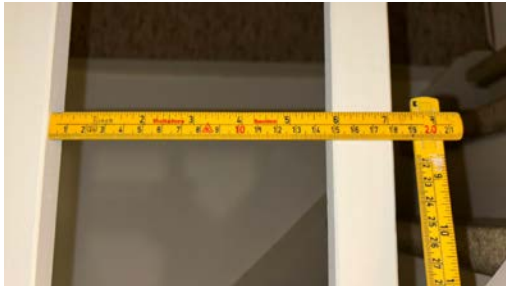
Rekkverket i trappen har en høyde på 80 cm, noe som er lavere enn dagens forskriftskrav på minimum 90 cm. I tillegg er åpningene i rekkverket målt til 15 cm, som også avviker fra gjeldende krav om maks 10 cm. Det er heller ikke montert håndløper i trappen, noe som ikke tilfredsstiller dagens sikkerhetskrav. Årsaken til avvikene er vanlig byggeskikk og gjeldene krav på oppføringstidspunktet.

Åpninger i rekkverket på 15 cm

- Det er ikke krav om utbedring av rekkverkshøyder opp til dagens krav.
- Håndløper bør monteres, men det var ikke krav på byggetidspunktet.
- Det er ikke krav om utbedring av åpninger opp til dagens krav.

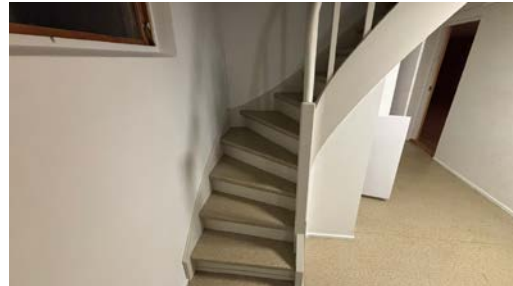
Oversiktsbilde av trappen

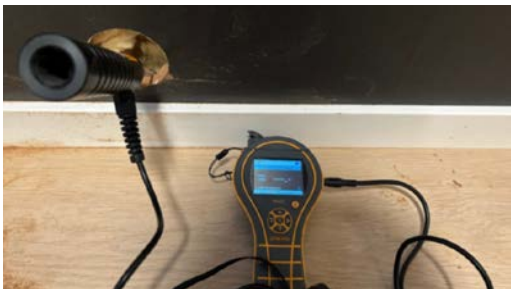
fuktmåler, og det ble ikke avdekket unormale forhold i våtsoner på gulv eller vegger.

Fuktsøk uten tegn på unormale fuktverdier

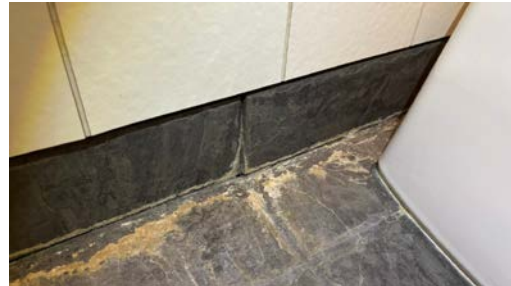
Baderomsplatene er montert uten sokkelprofil, noe som er avvik fra monteringsveiledningen. Det er heller ikke fuget i nedre kant i henhold til veiledningen. Platene buer seg også i skjøtene og fremstår stedvis som løse. Montering av baderomsplatene vurderes dermed å være ufagmessig utført. I dusjnisen har lav takhøyde medført mindre sprekker i malingen på listverket, som følge av høy fuktbelastning over tid.

Avvikene i montering av baderomsplatene kan føre til fuktinntrengning bak platene, noe som over tid kan gi skade på underlaget, føre til muggvekst og redusert holdbarhet. Sprekker i maling på listverk i dusjnisen indikerer punktvis fuktbelastning, men det er ikke registrert aktive skader på underliggende konstruksjon.

Sokkelflisene ved toalettet er løse

Avvikene i montering av baderomsplatene bør utbedres ved å tette og fuge i henhold til gjeldende monteringsveiledning. Løse plater bør vurderes festet på nytt eller skiftet ut for å sikre korrekt funksjon og hindre fuktinntrengning. Listverket i dusjnisen bør behandles med fuktbestandig maling for å redusere risikoen for videre sprekker og skader. Det anbefales også å overvåke fukt og tilstand, spesielt i skjøter og områder med høy fuktbelastning.

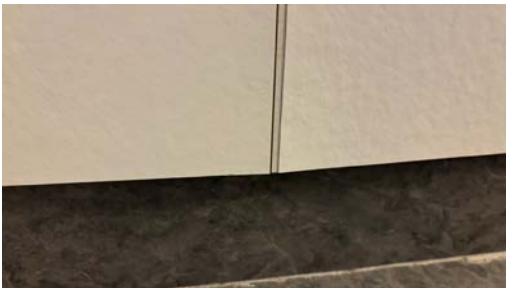
Skjøtene på baderomsplatene har mindre åpninger og er montert uten sokkelprofil

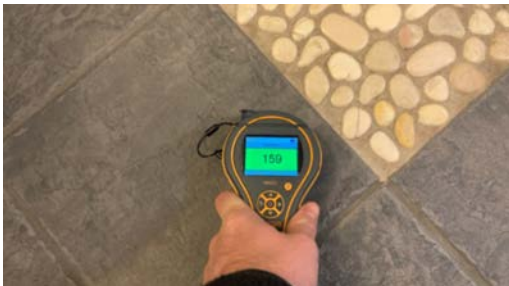
Det var ikke mulig å utføre hulltaking i tilstøtende rom, da alle veggene på badet er av betong. Som alternativ er det gjennomført fuktsøk på fuktutsatte områder, spesielt rundt vanninstallasjonene, uten at det ble registrert unormale fuktverdier. Tilstandsgraden er satt basert på fuktmålinger og synlige forhold.

Fuktsøk på fuktutsatte områder

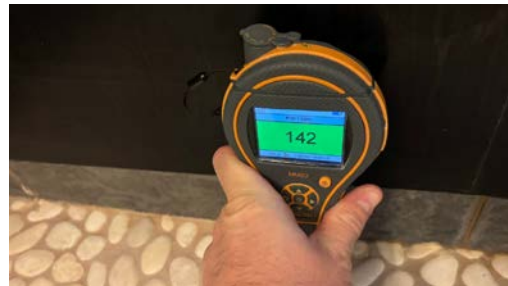
Fuktsøk på fuktutsatte områder
