Fjellvegen 28, 7350 BUVIKA

# Tilstandsrapport

Befaringsdato: 16.01.2026

Rapportdato: 05.02.2026

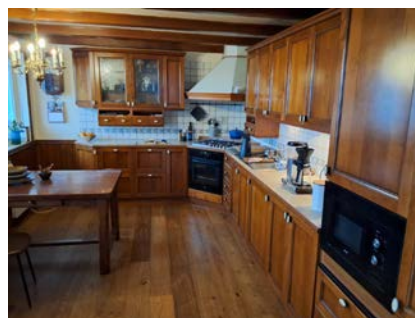
### 1. ETASJE > KJØKKEN

Kjøkkenet har innredning med profilerte fronter. Benkeplaten er av laminat. Det er kjøleskap, oppvaskmaskin, komfyr, platetopp og micro.

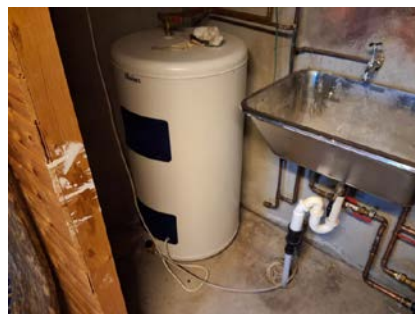
Varmtvannstanken er på ca. 200 liter. Boligeier opplyser om at varmtvannstank er ca 15 år
